**REPORTE#:** 22KY096

**FECHA DEL REPORTE:** 02/02/2023

## Jefe de proyecto muere al caer por un tragaluz

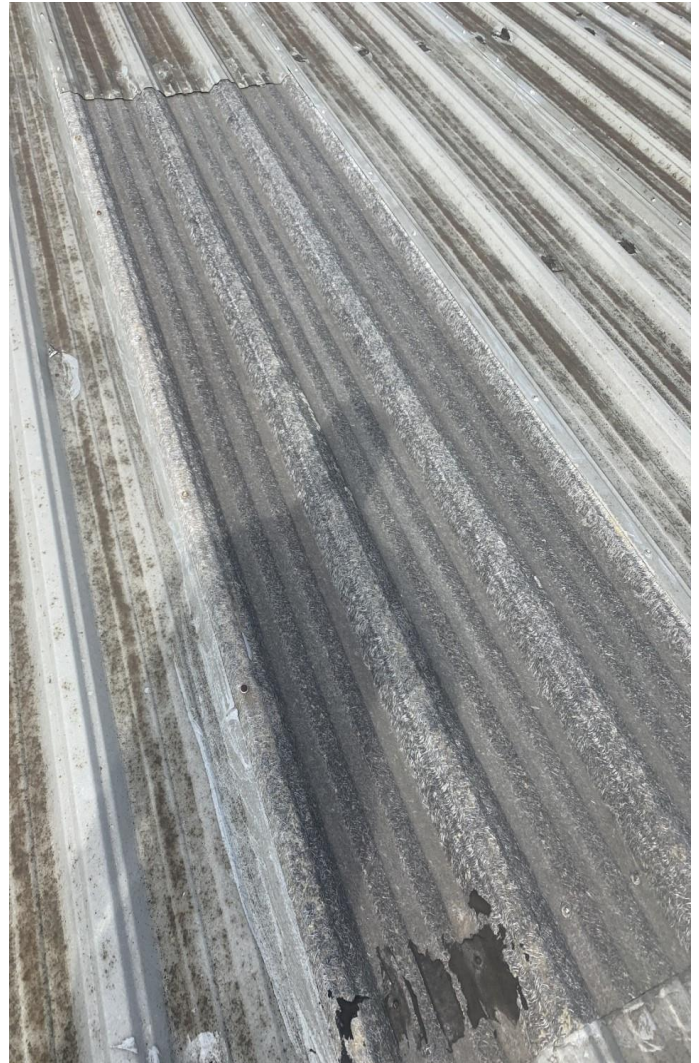
Foto 2. Foto que muestra 1 de los 30 tragaluces de fibra de vidrio situados en la parte superior del edificio donde se produjo el incidente (fotos tomadas antes del incidente).

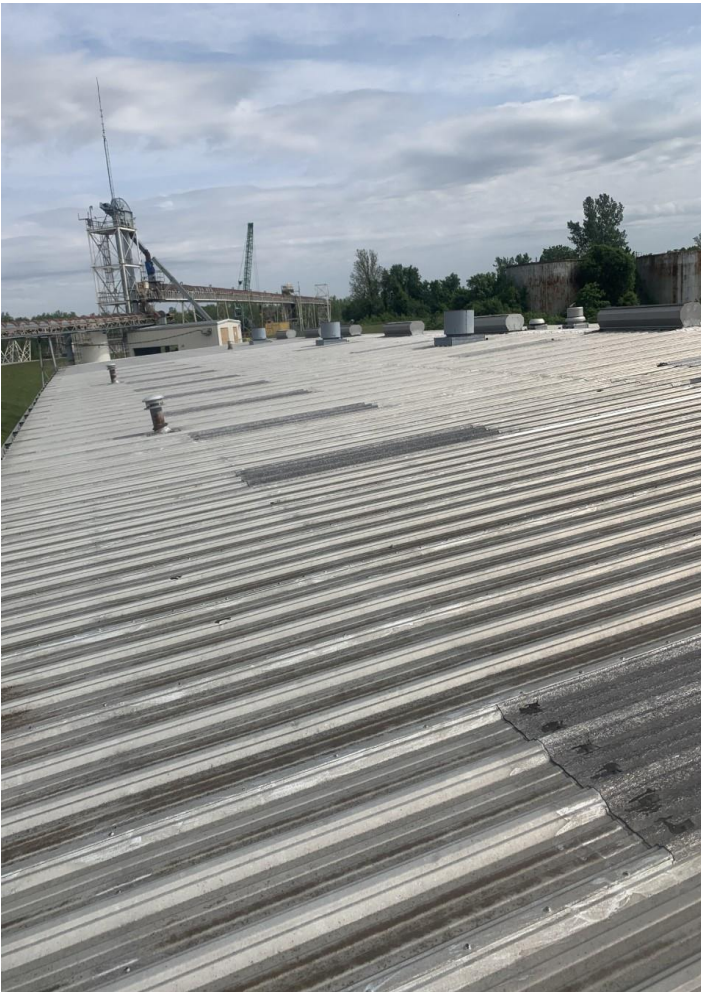
Foto 3. Foto que muestra la colocación de tragaluces de fibra de vidrio y el tejado del edificio donde se produjo el incidente (fotos tomadas antes del incidente).

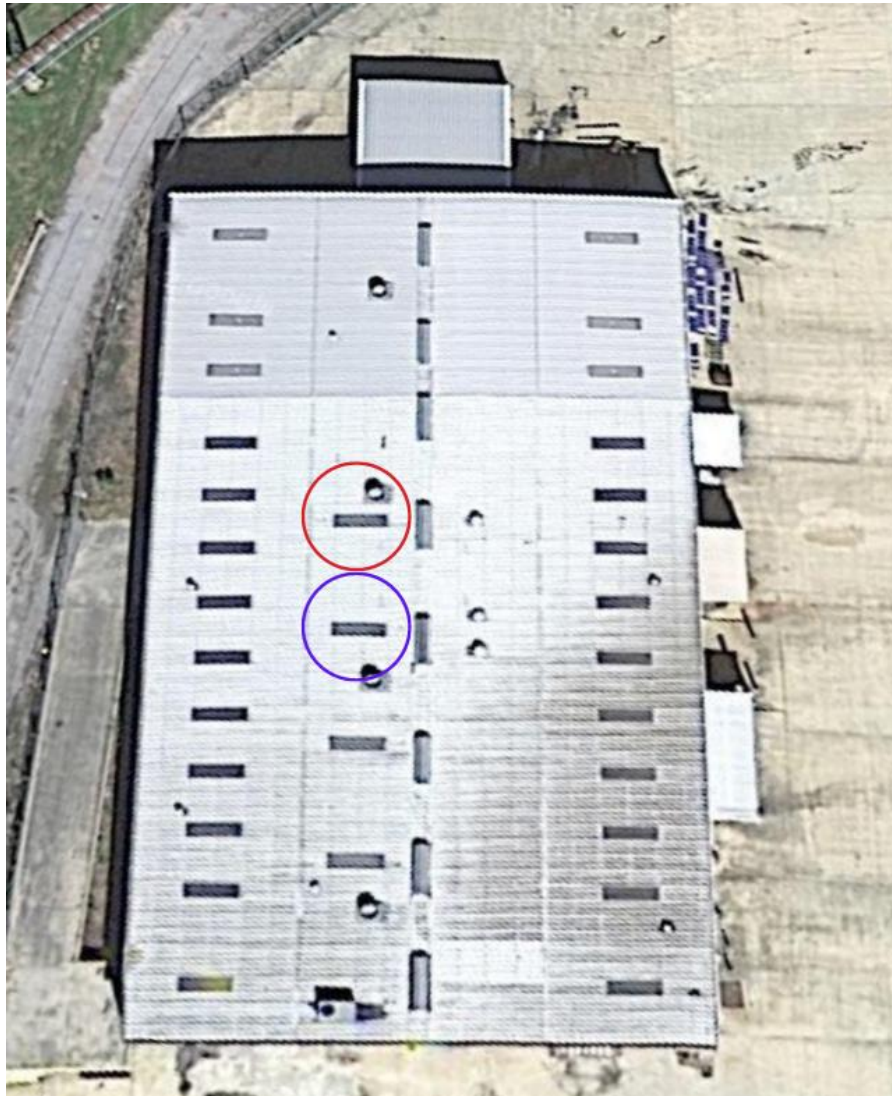
Foto 5. Foto que muestra los tragaluzes de fibra de vidrio implicados en cada uno de los incidentes.

- **Círculo rojo** - El tragaluz implicado en el incidente de la víctima.
- **Círculo morado** - El tragaluz implicado en el incidente del familiar no empleado.

***Recomendación nº 2: Los empleadores deben proteger los tragaluces con pasamanos o una malla.***

Análisis: El techo donde se produjo el incidente era de lámina corrugada y contenía un total de 30 tragaluces de policarbonato. Originalmente, el plan era cubrir los tragaluces con láminas metálicas onduladas. Sin embargo, la vejez del techo impidió encontrar los paneles adecuados. Se decidió mantener los tragaluces de fibra de vidrio en su lugar y aplicar el revestimiento de goma alrededor de los tragaluces, dejándolos expuestos. Los tragaluces presentan un riesgo para los trabajadores, ya que a menudo pueden ser difíciles de diferenciar de las láminas del techo. La norma 29 CFR 1926.501(b)(4)(ii) de OSHA, establece que una superficie para caminar/trabajar debe estar protegido de tropezarse o pisar o atravesar agujeros (incluidos los tragaluces) mediante cubiertas. Los empleadores deben proteger las claraboyas con barandas (foto 6) o una malla para tragaluces (foto 7) antes de realizar trabajos en techos equipados con tragaluces. La protección de los tragaluces proporciona a los empleados una barrera física de protección contra las caídas a través de los tragaluces y sirve como ayuda visual al identificar claramente su ubicación
