REPORTE#: 22KY096

FECHA DEL REPORTE: 02/02/2023

Jefe de proyecto muere al caer por un tragaluz

RESUMEN

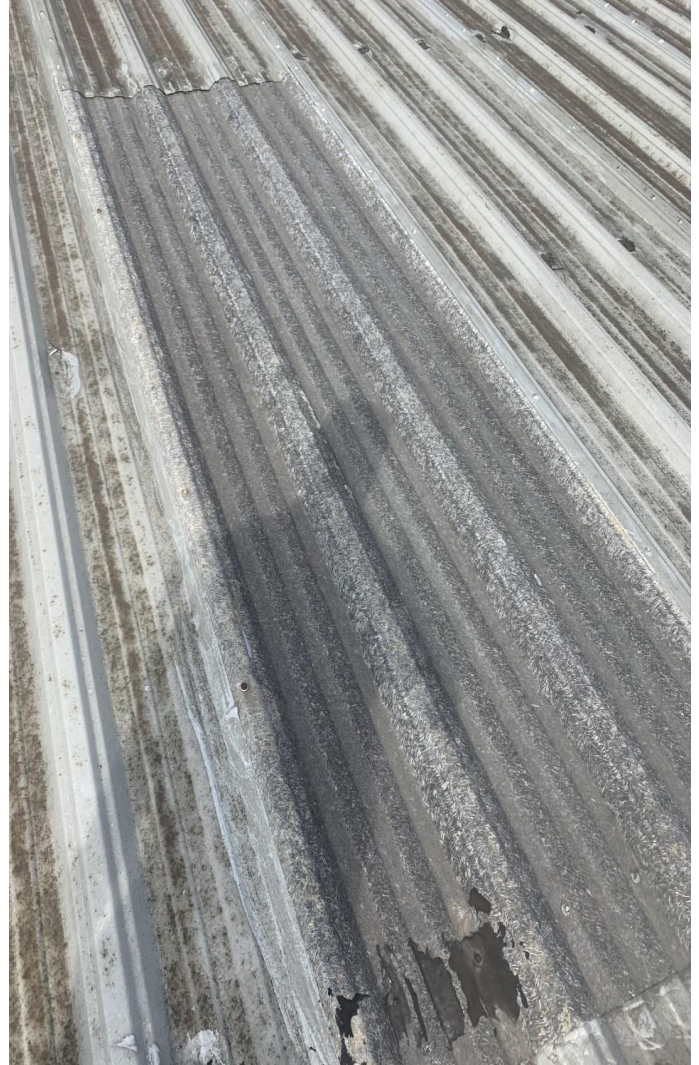
Foto 2. Foto que muestra 1 de los 30 tragaluces de fibra de vidrio situados en la parte superior del edificio donde se produjo el incidente (fotos tomadas antes del incidente).

Recomendación nº 2: Los empleadores deben proteger los tragaluces con pasamanos o una malla.

Análisis: El techo donde se produjo el incidente era de lámina corrugada y contenía un total de 30 tragaluces de policarbonato. Originalmente, el plan era cubrir los tragaluces con láminas metálicas onduladas. Sin embargo, la vejez del techo impidió encontrar los paneles adecuados. Se decidió mantener los tragaluces de fibra de vidrio en su lugar y aplicar el revestimiento de goma alrededor de los tragaluces, dejándolos expuestos. Los tragaluces presentan un riesgo para los trabajadores, ya que a menudo pueden ser difíciles de diferenciar de las láminas del techo. La norma 29 CFR 1926.501(b)(4)(ii) de OSHA, establece que una superficie para caminar/trabajar debe estar protegido de tropezarse o pisar o atravesar agujeros (incluidos los tragaluces) mediante cubiertas. Los empleadores deben proteger las claraboyas con barandas (foto 6) o una malla para tragaluces (foto 7) antes de realizar trabajos en techos equipados con tragaluces. La protección de los tragaluces proporciona a los empleados una barrera física de protección contra las caídas a través de los tragaluces y sirve como ayuda visual al identificar claramente su ubicación

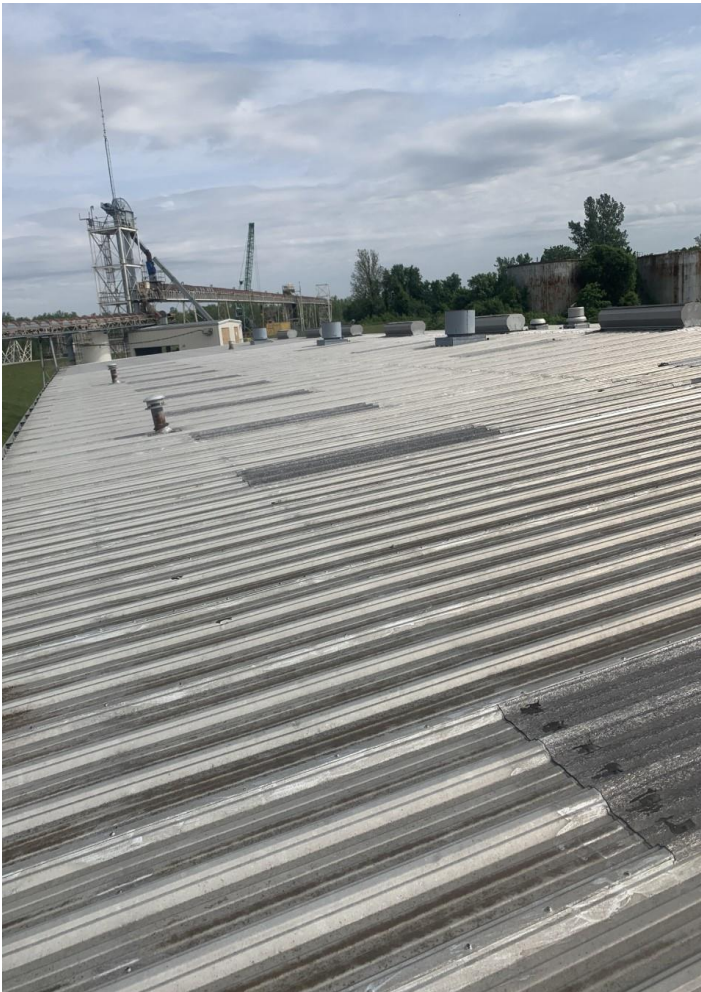
Foto 3. Foto que muestra la colocación de tragaluces de fibra de vidrio y el tejado del edificio donde se produjo el incidente (fotos tomadas antes del incidente).

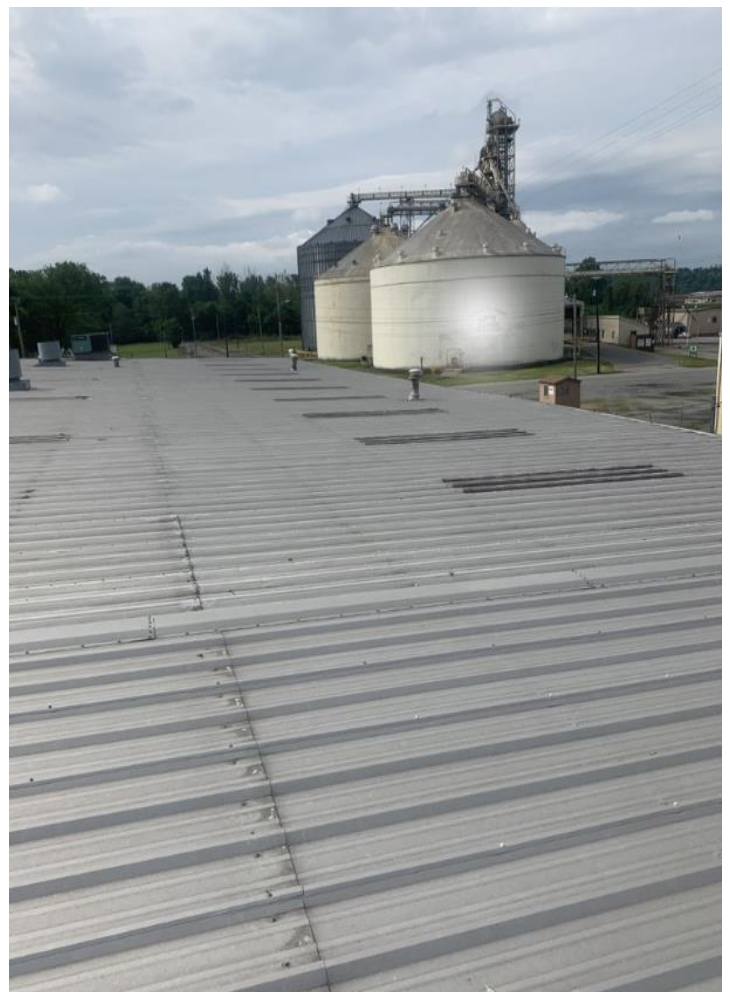
Foto 4. Foto que muestra la colocación de tragaluces de fibra de vidrio y el tejado del edificio donde se produjo el incidente (fotos tomadas antes del incidente).

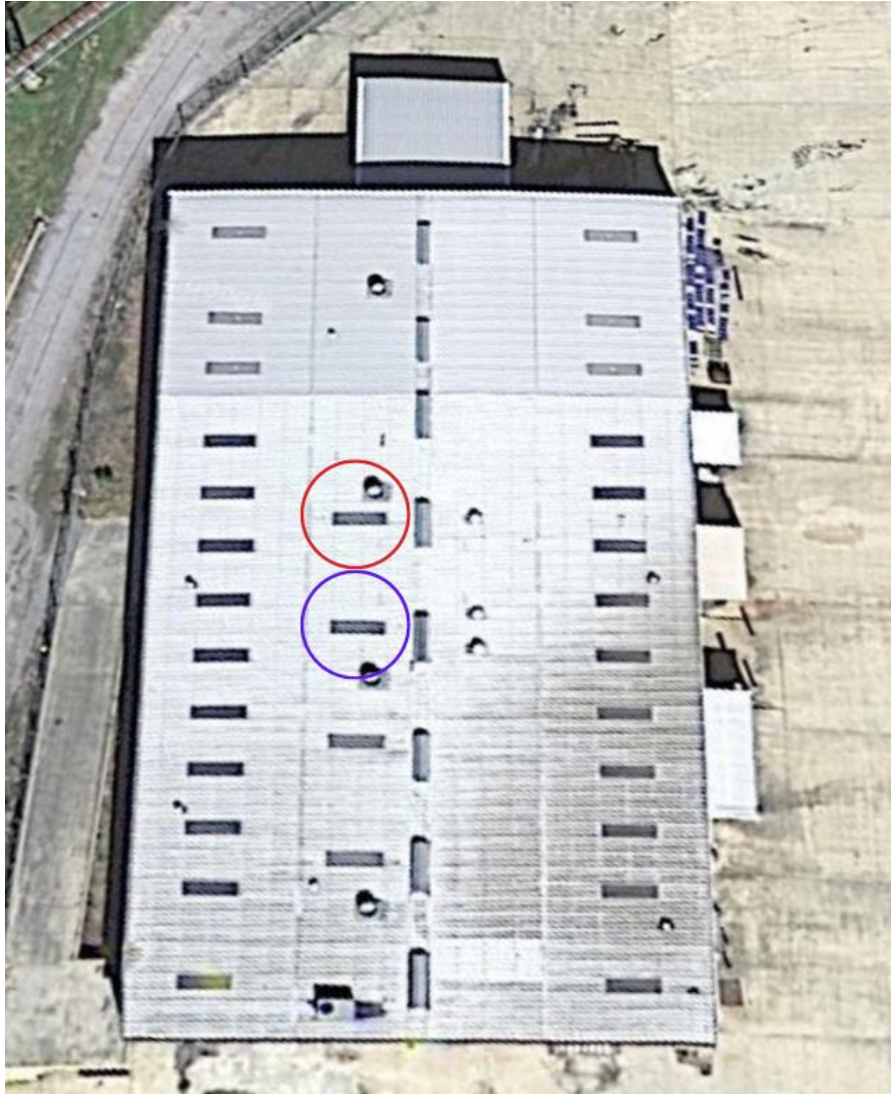
Foto 5. Foto que muestra los tragaluz de fibra de vidrio implicados en cada uno de los dos incidentes.

- **Círculo rojo** - El tragaluz implicado en el incidente de la víctima.
- **Círculo morado** -El tragaluz implicado en el incidente del familiar no empleado.

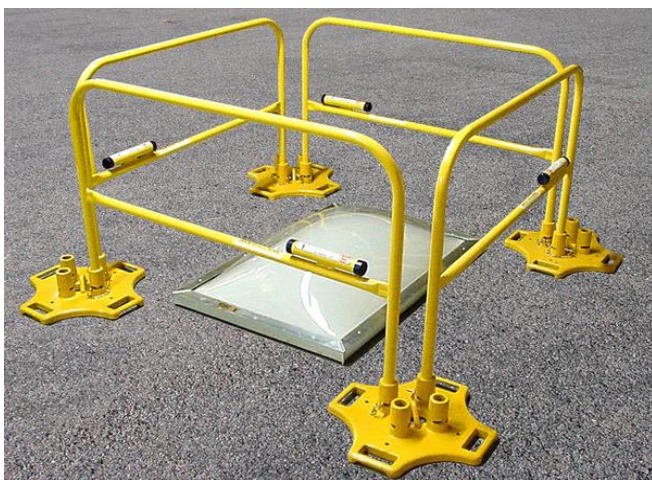
Foto 6. Fotografía que muestra un ejemplo de sistema de protección de barandas para tragaluces.⁶

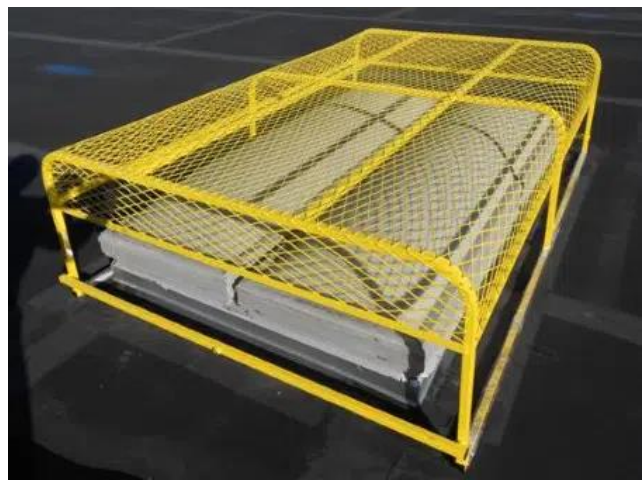
Foto 7. Fotografía de un ejemplo de malla de protección de un tragaluz.⁷
