REPORTE#: 23KY00901

Jefe de proyecto muere al caer por un tragaluz

Programa de Evaluación y Control de Fatalidades de Kentucky (FACE)

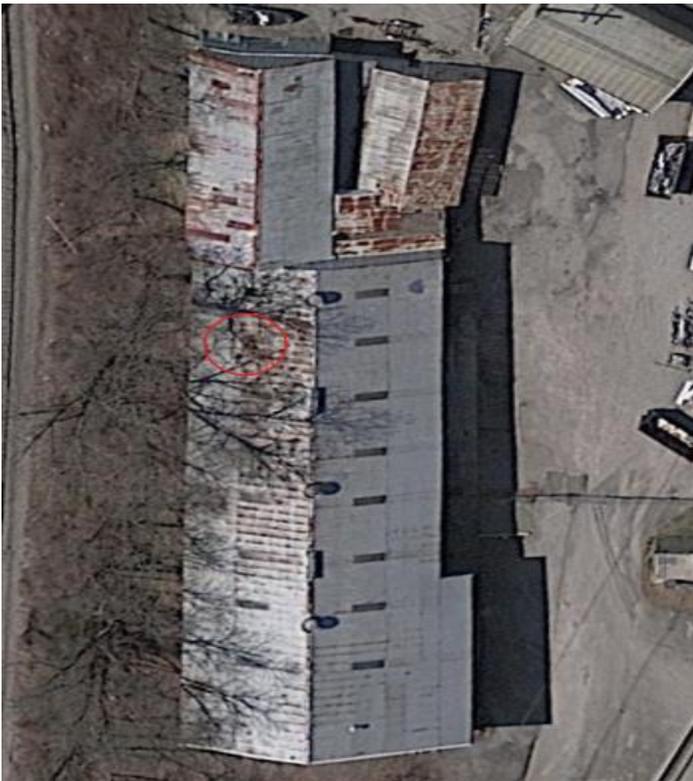
El incidente se produjo en el techo de un almacén comercial de 19.024 pies cuadrados situado en un terreno pavimentado y cercado. El edificio está vacío y ha sido adquirido recientemente por inversores privados. El techo es de lámina ondulada (foto 1). Mide 20 pies por cada lado, 31 pies en su parte más alta y tiene una inclinación de 4:12; lo que significa que el techo se eleva cuatro pulgadas por cada 12 pulgadas que se mueve hacia el punto más alto. En el techo hay un total de 16 tragaluzes de policarbonato, todos originales desde la construcción del edificio. El suelo del interior del edificio es de concreto (foto 2).

Foto 1. Imagen de Google Earth del edificio donde se produjo el incidente. El círculo rojo indica el tragaluz implicado en el incidente.

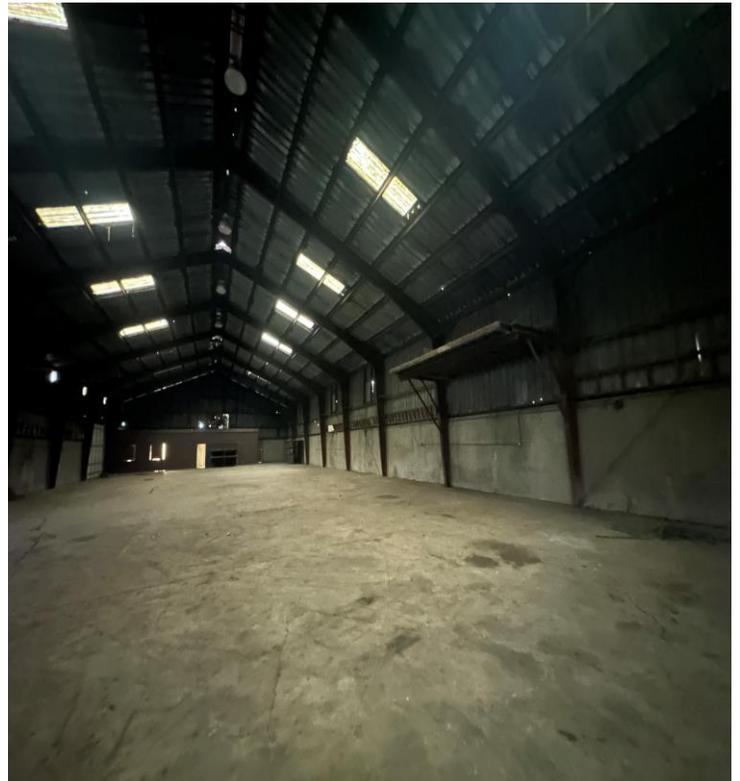
Foto 2. Foto que muestra el interior y la superficie del edificio donde se produjo el incidente.

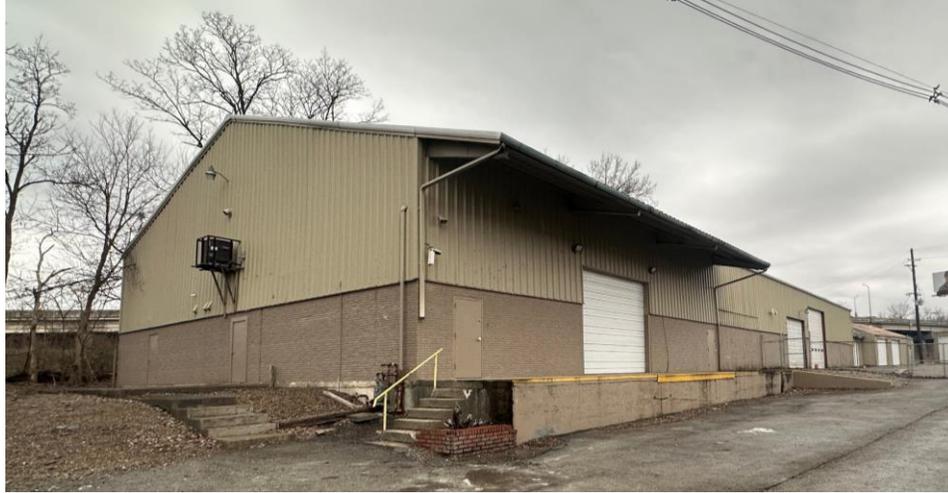
Foto 3. Foto del exterior del edificio donde se produjo el incidente.

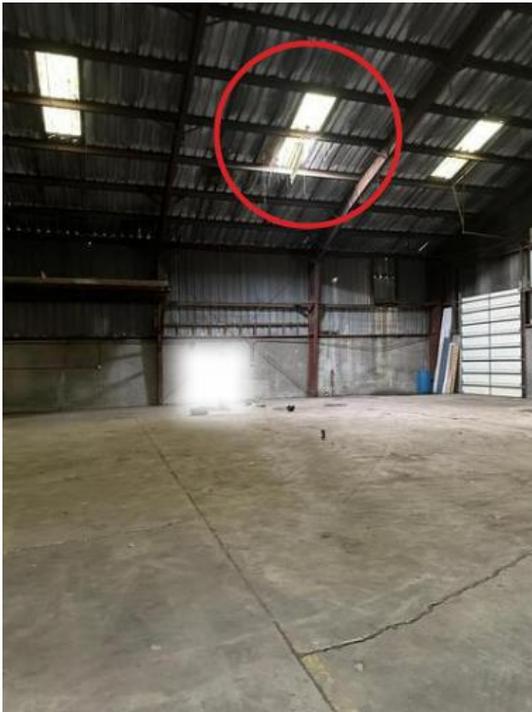
Foto 4. El círculo rojo identifica el tragaluz de policarbonato por el que cavó la víctima.

Análisis: El techo donde se produjo el incidente era de lámina corrugada y contenía un total de 16 tragaluces de policarbonato. Los tragaluces presentan un riesgo para los trabajadores, ya que a menudo pueden ser difíciles de diferenciar de las láminas del techo. Incluso en los casos en que los tragaluces son claramente visibles, los trabajadores pueden centrarse en la tarea y perder de vista la colocación de los tragaluces. La víctima de este caso era consciente de que los tragaluces suponen un riesgo para los trabajadores. Treinta minutos antes del incidente, la víctima recordó verbalmente a su compañero de trabajo que tuviera cuidado alrededor de los tragaluces, afirmando que había estado a punto de pisar uno. La norma 29 CFR 1926.501(b)(4)(ii) de OSHA, establece que una superficie para caminar/trabajar debe estar protegido de tropezarse o pisar o atravesar agujeros (incluidos los tragaluces) mediante cubiertas. Los empleadores deben proteger las claraboyas con barandas (foto 6) o una malla para tragaluces (foto 7) antes de realizar trabajos en techos equipados con tragaluces. La protección de los tragaluces proporciona a los empleados una barrera física de protección contra las caídas a través de los tragaluces y sirve como ayuda visual al identificar claramente su ubicación.

Recomendación nº 2: Los empleadores deben proteger los tragaluces con pasamanos o una rejilla.

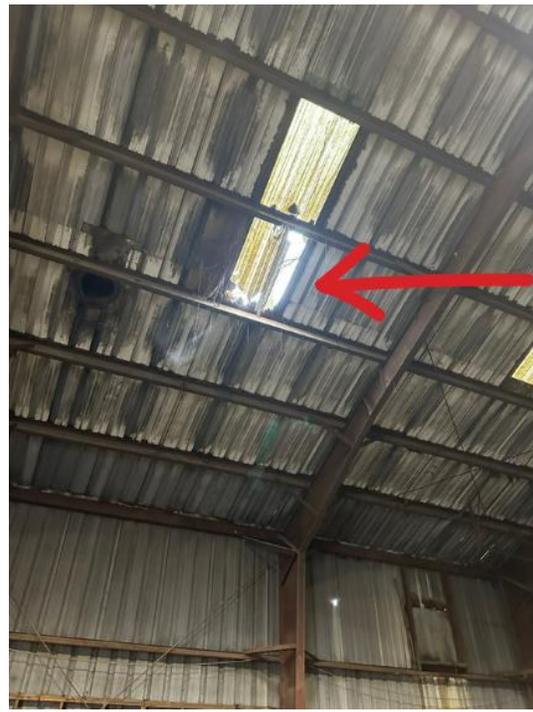
Foto 5. La flecha roja indica el tragaluz de policarbonato ya roto.

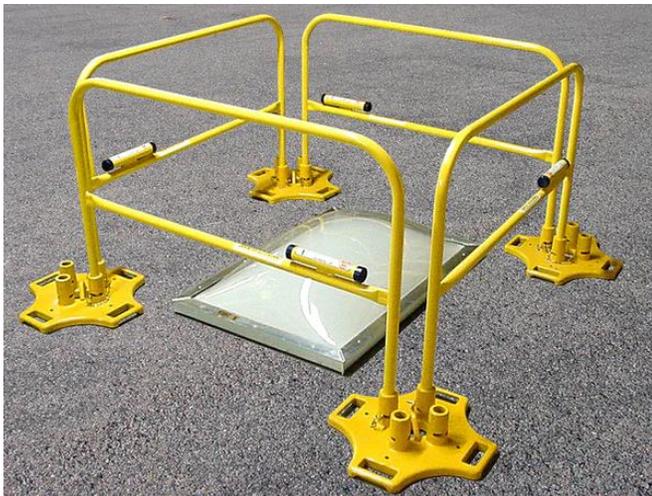
Foto 6. Fotografía que muestra un ejemplo de sistema de protección de barandas para tragaluces.⁵

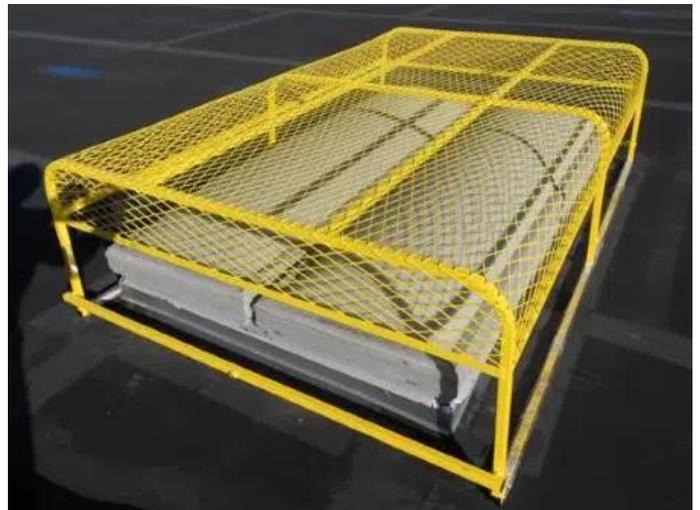
Foto 7. Fotografía de un ejemplo de malla de protección de un tragaluz.⁶
