LO DESTACADO DEL INCIDENTE

REPORTE#: 23KY005

FECHA DEL REPORTE: 12/12/23

Un instalador de techos electrocutado por una línea aérea de alta tensión en plataforma elevadora

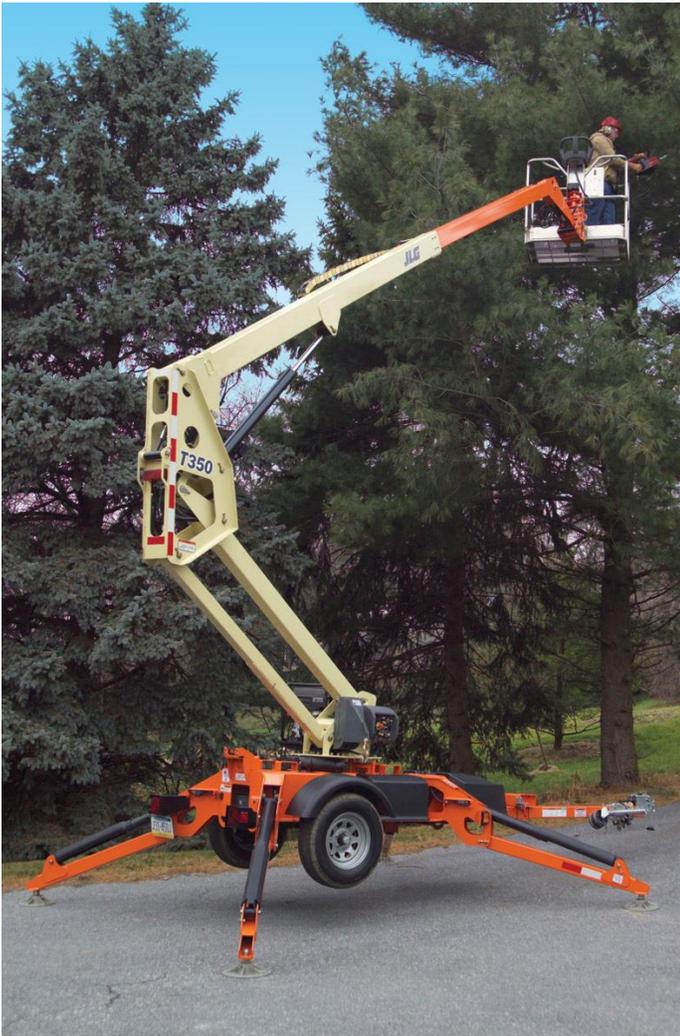
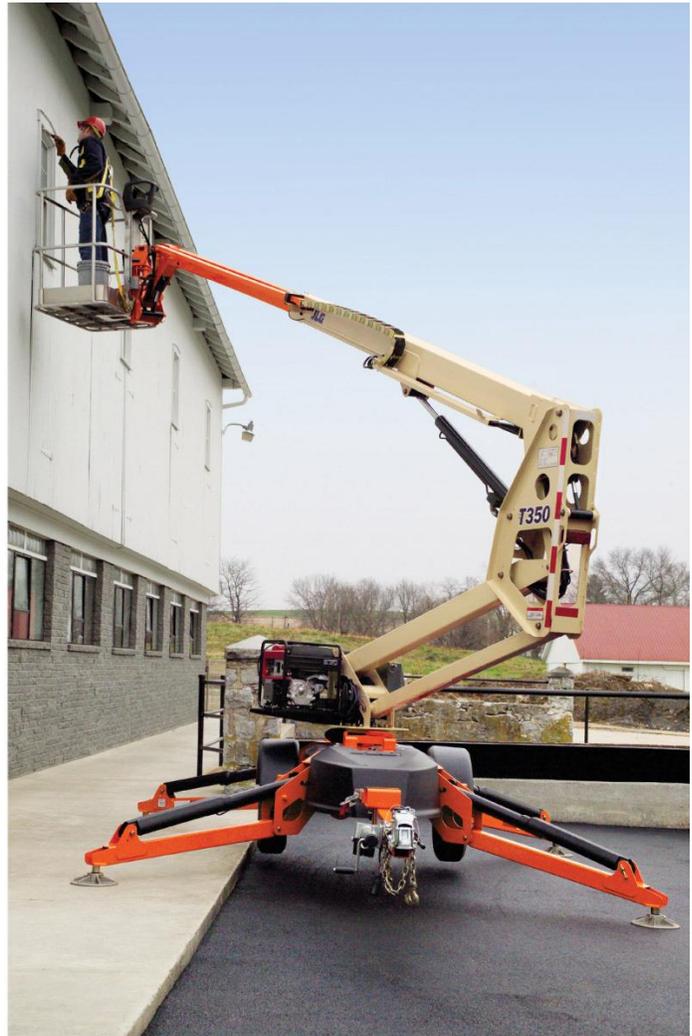
El elevador telescópico utilizado por los trabajadores para acceder al techo era un modelo T350 fabricado por JLG. Este tipo de elevador se transporta mediante un enganche de remolque y luego se coloca a mano. Se despliegan cuatro estabilizadores para estabilizar el elevador. Es capaz de elevar la plataforma de trabajo hasta 34 pies y 5 pulgadas de altura (JLG.com, 2023). Se desconoce si el equipo era propiedad del empresario o si era alquilado. Las imágenes 1 y 2 muestran el tipo de elevador implicado en el incidente mortal.

Imágenes 1 y 2. Plataforma telescópica T350 (JLG.com, 2023)

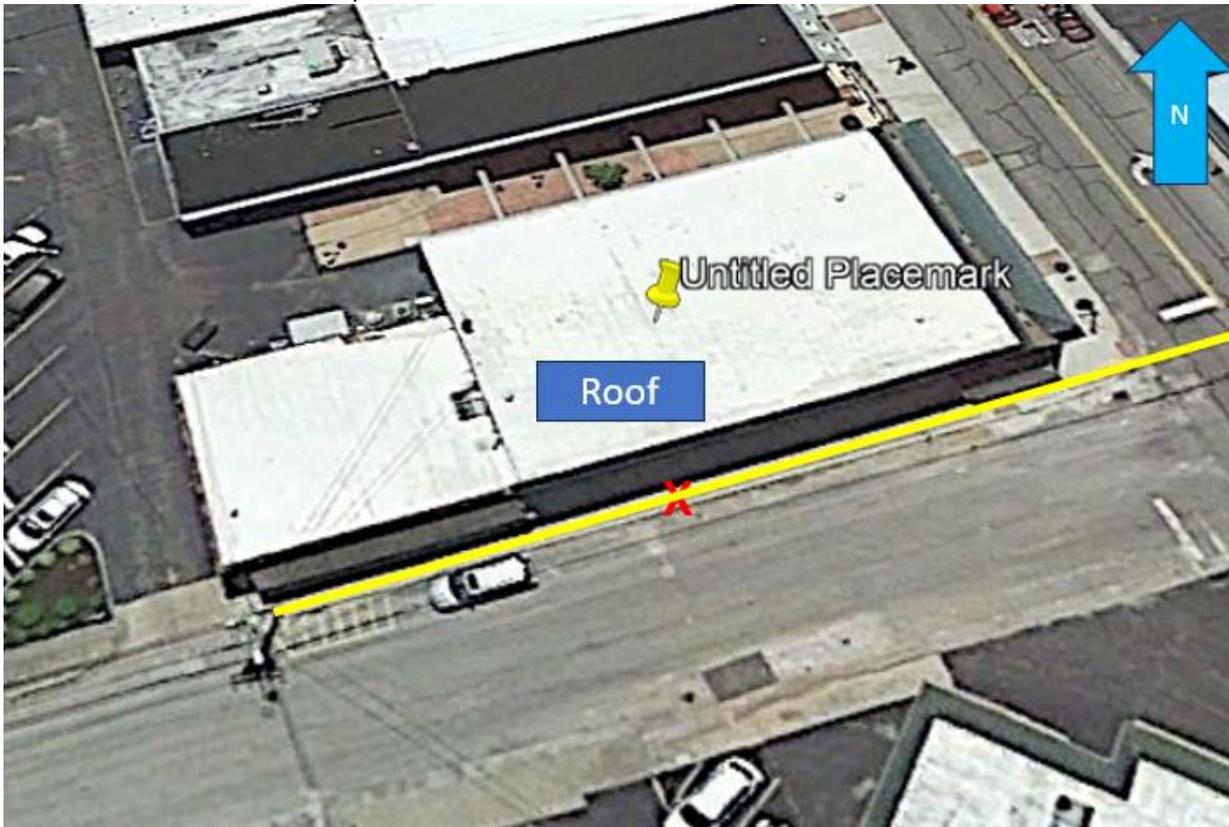
La escena se muestra en las imágenes 3, 4 y 5. La imagen 3 muestra el techo que se está renovando, con una "x" roja que indica la ubicación del elevador y una línea amarilla que muestra las líneas eléctricas aéreas. Nota: esta foto no se tomó en la misma fecha que las imágenes 4 y 5. La "x" roja de la imagen 4 muestra la ubicación del elevador, y el círculo

Imagen 3: Lugar del incidente; vista aérea. La línea amarilla representa las líneas eléctricas aéreas. La "x" roja muestra la ubicación aproximada de la elevadora de pluma. (Google Earth Pro, 2023.)

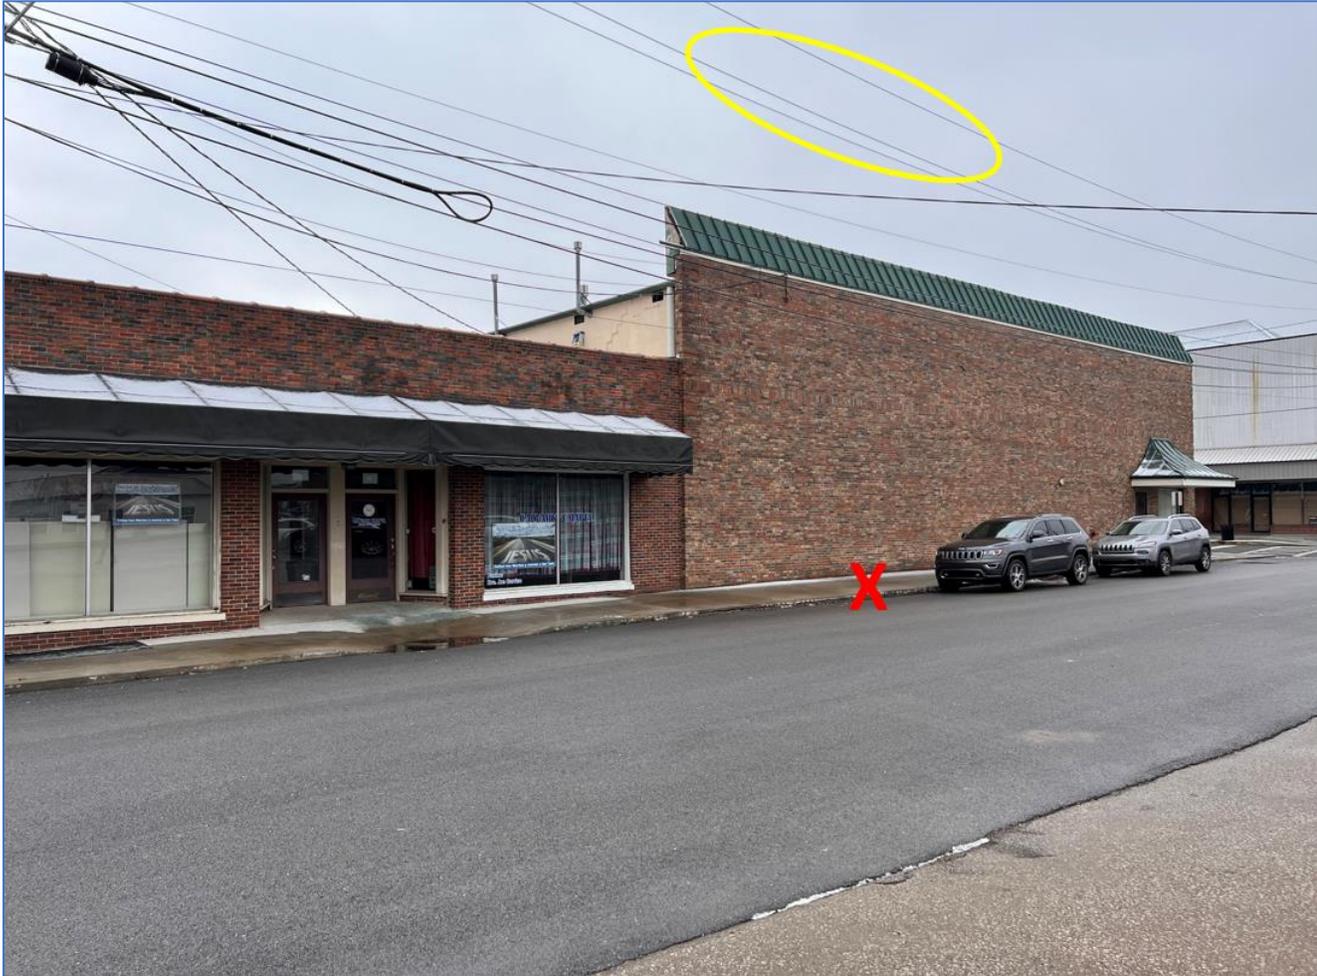
amarillo muestra las líneas eléctricas aéreas implicadas en este incidente mortal. El círculo amarillo de la imagen 5 indica las líneas eléctricas aéreas implicadas en este accidente mortal.

Imagen 4: Escena del incidente con cables aéreos; mirando hacia el sur. El círculo amarillo muestra el lugar aproximado donde el instalador de techos entró en contacto con las líneas eléctricas aéreas. La "x" roja indica la ubicación aproximada de la elevadora de pluma. (Propiedad de KY FACE.)

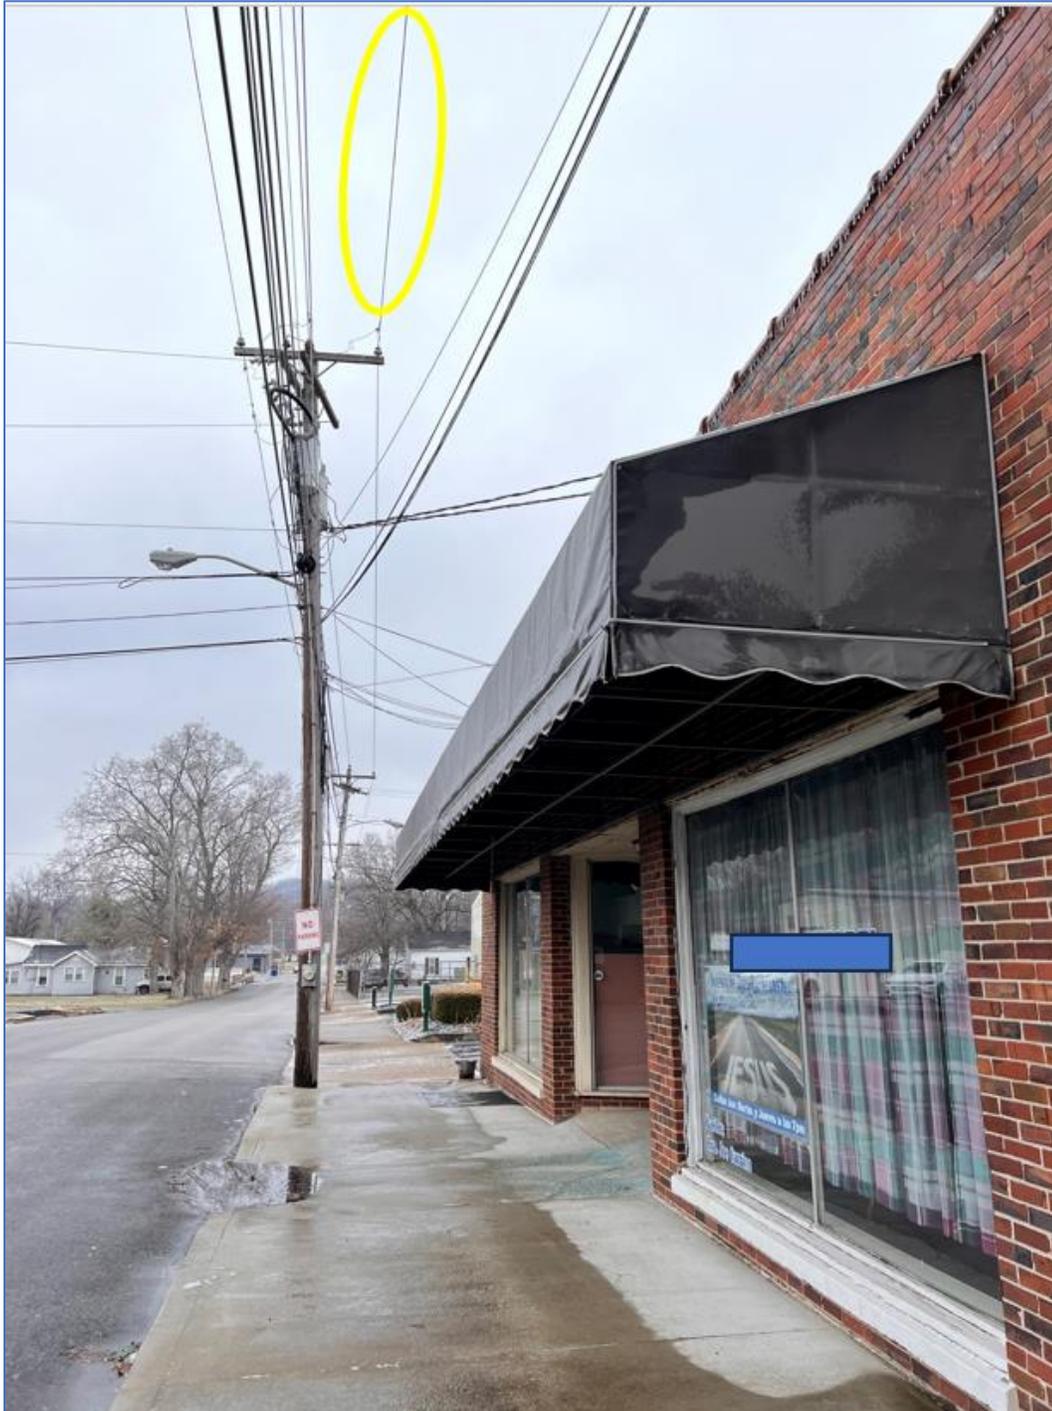
Imagen 5: Escena del incidente con líneas aéreas; acera orientada al oeste. El círculo amarillo muestra el lugar donde la línea eléctrica aérea entró en contacto con el trabajador durante el incidente. (Propiedad de KY FACE.)

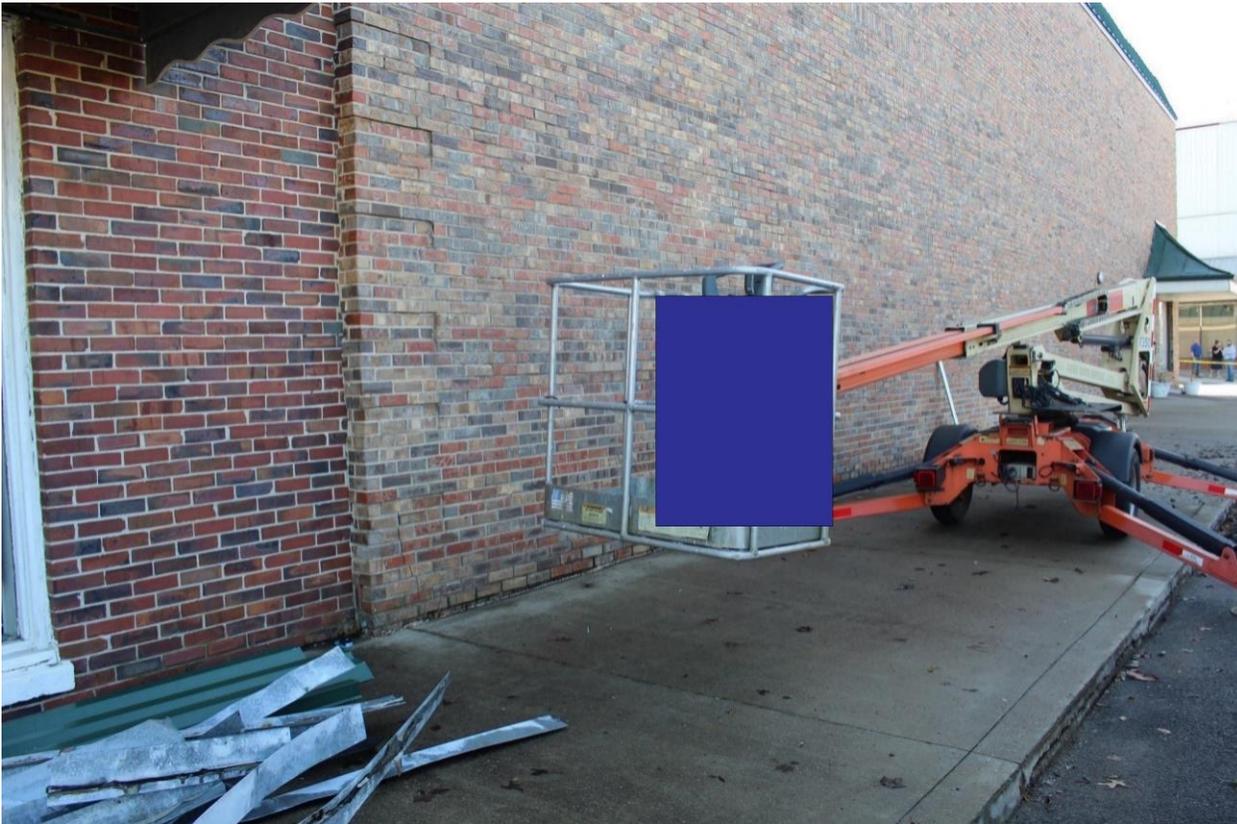
La imagen 6 muestra la ubicación del elevador y del empleado fallecido en el momento del incidente. El empleado fallecido sufrió quemaduras de 4º grado y un shock mortal. Según el informe de los servicios de emergencias, el personal médico no intentó reanimarlo porque estaba claramente muerto. El otro empleado de la cesta sufrió quemaduras eléctricas de segundo grado en el codo, la muñeca y la mano izquierda.

Imagen 6: Posición del elevador de pluma; acera orientada al oeste (Propiedad KY FACE)

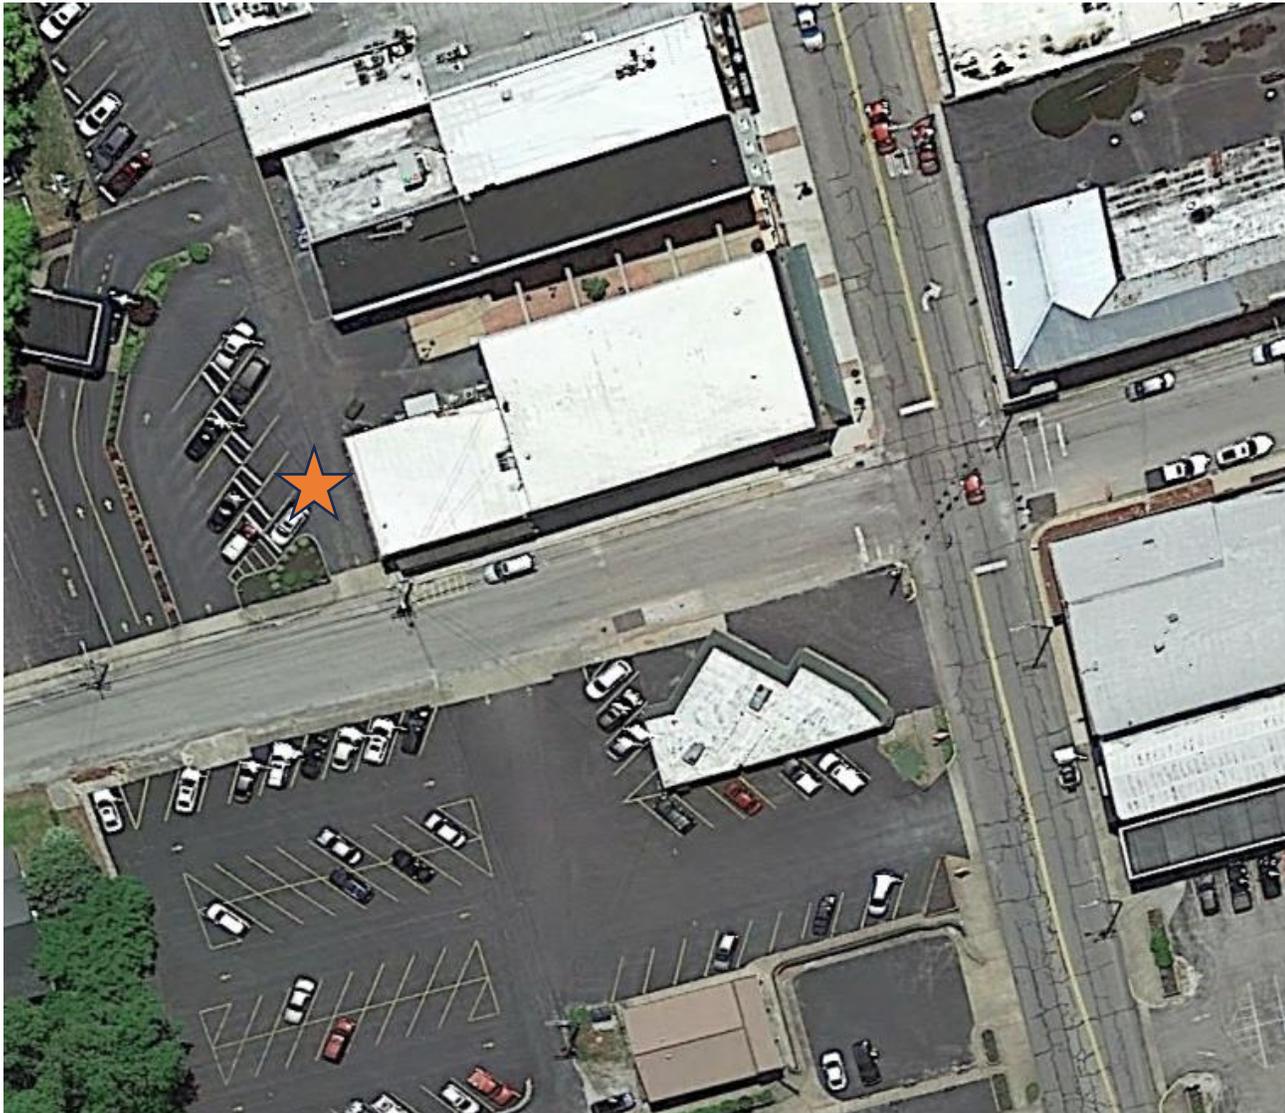
Imagen 7: Escena del incidente; vista aérea. La estrella naranja indica el estacionamiento trasero (Google Earth Pro, 2023).

Recomendación #2: Los empresarios deben seguir las normativas aplicables de la OSHA y utilizar prácticas de seguridad en el trabajo para garantizar que los empleados y el equipo se encuentren a una distancia segura de las líneas eléctricas aéreas.

Debate: La ubicación del elevador de pluma implicado en este incidente mortal no dejaba suficiente espacio libre frente a las líneas de alta tensión aéreas. Los empleadores cuyos empleados utilicen plataformas elevadoras cerca de líneas de alta tensión que no estén protegidas por cubiertas protectoras deben, como mínimo, cumplir la norma 29 CR 1926.451 de la OSHA [s.f.], que establece el requisito de mantener una distancia mínima de 3 metros de las líneas que transporten menos de 50 kilovoltios. En este caso, el estacionamiento situado en la parte trasera del edificio pudo haber proporcionado una distancia adecuada de las líneas eléctricas aéreas. La estrella naranja de la imagen 7 indica la zona del estacionamiento trasero donde podría haberse situado la grúa de brazo.

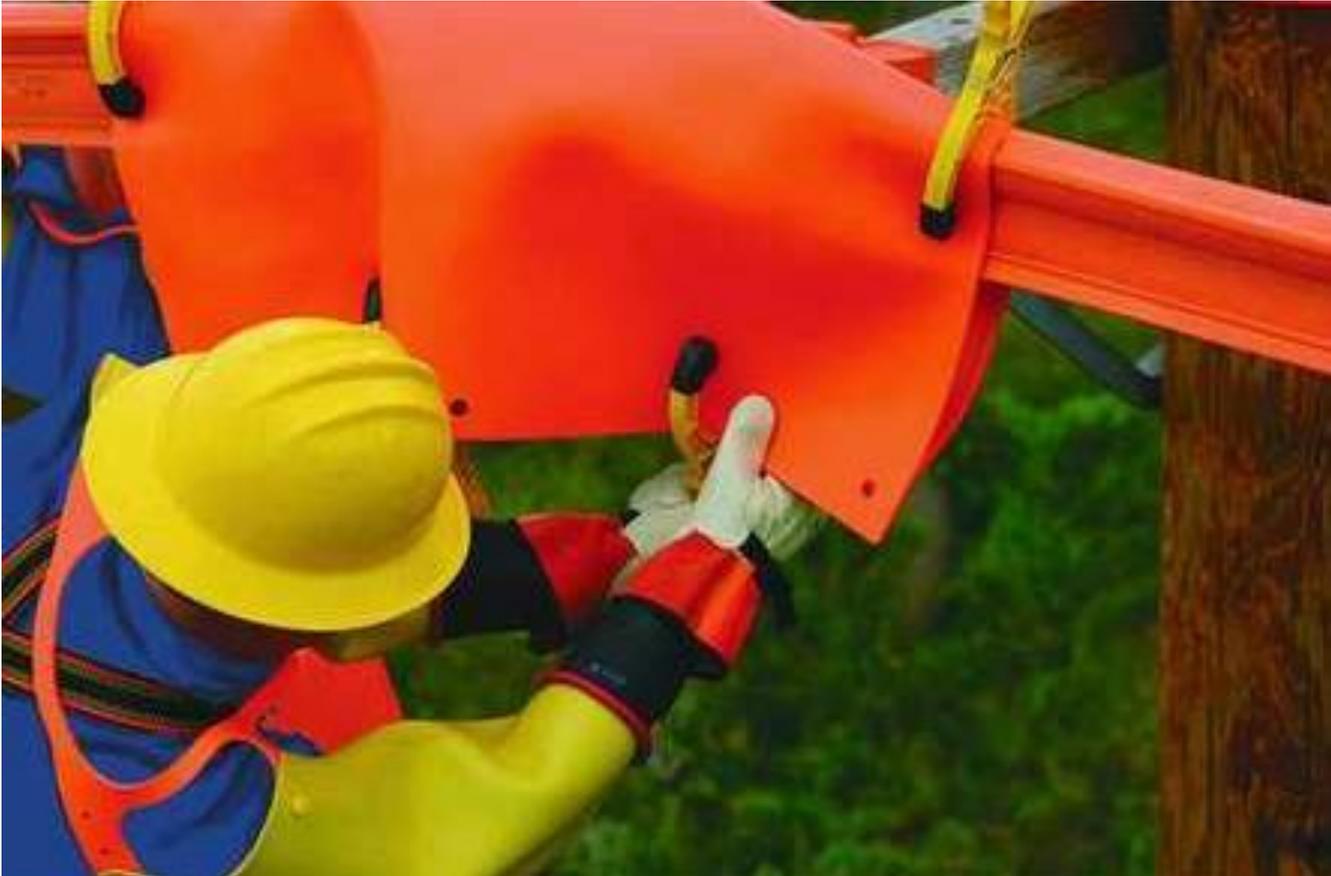
Imagen 8. Manta aislante Salisbury (Zoro, 2023).

Debate: Los empleadores deben hacer instalar cubiertas aislantes cuando los empleados y el equipo no puedan mantenerse a distancias de trabajo seguras de las líneas de alta tensión para evitar el contacto accidental. NIOSH [2022] ha señalado que los empleadores deben consultar a la compañía local de luz antes de comenzar el trabajo para solicitar la instalación de cubiertas aislantes en las líneas eléctricas si los trabajadores no pueden mantener distancias seguras. En las imágenes 8 y 9 se muestran ejemplos de cubiertas aislantes.

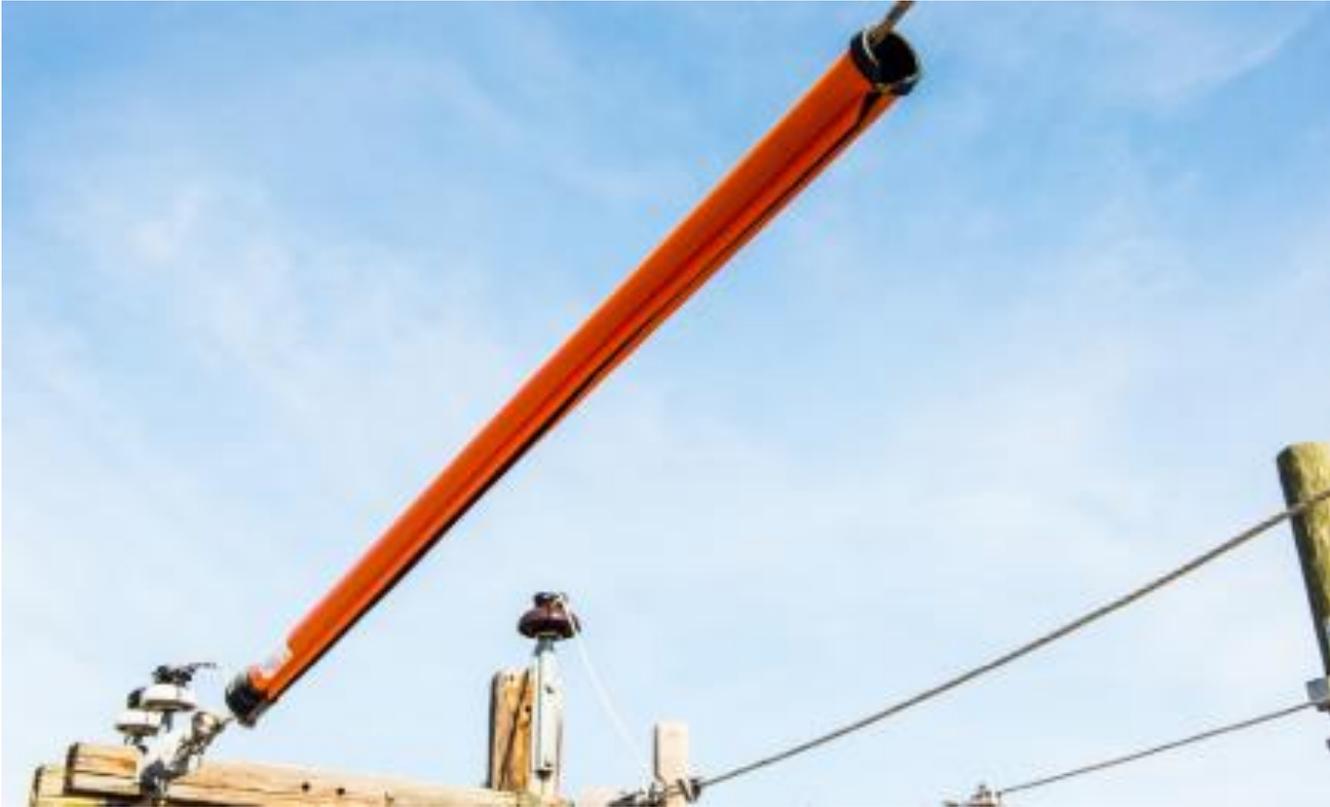
Imagen 9. Material de encubrimiento (Chance, 2020.)
