LO DESTACADO DEL INCIDENTE

REPORTE#: 23KY00901

Jefe de proyecto muere al caer por un tragaluz

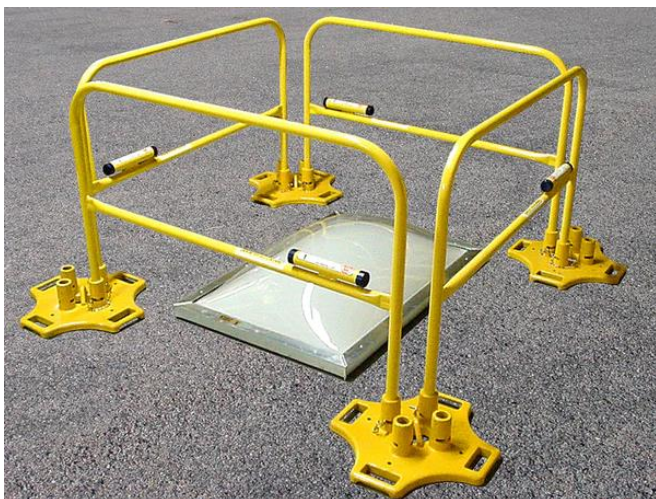
Foto 6. Fotografía que muestra un ejemplo de sistema de protección de barandas para tragaluces.⁵

Recomendación nº 2: Los empleadores deben proteger los tragaluces con pasamanos o una rejilla.

Análisis: El techo donde se produjo el incidente era de lámina corrugada y contenía un total de 16 tragaluces de policarbonato. Los tragaluces presentan un riesgo para los trabajadores, ya que a menudo pueden ser difíciles de diferenciar de las láminas del techo. Incluso en los casos en que los tragaluces son claramente visibles, los trabajadores pueden centrarse en la tarea y perder de vista la colocación de los tragaluces. La víctima de este caso era consciente de que los tragaluces suponen un riesgo para los trabajadores. Treinta minutos antes del incidente, la víctima recordó verbalmente a su compañero de trabajo que tuviera cuidado alrededor de los tragaluces, afirmando que había estado a punto de pisar uno. La norma 29 CFR 1926.501(b)(4)(ii) de OSHA, establece que una superficie para caminar/trabajar debe estar protegido de tropezarse o pisar o atravesar agujeros (incluidos los tragaluces) mediante cubiertas. Los empleadores deben proteger las claraboyas con barandas (foto 6) o una malla para tragaluces (foto 7) antes de realizar trabajos en techos equipados con tragaluces. La protección de los tragaluces proporciona a los empleados una barrera física de protección contra las caídas a través de los tragaluces y sirve como ayuda visual al identificar claramente su ubicación.
