REPORTE#: 22KY011

Muere techador por una caída

Programa de Evaluación y Control de Fatalidades de Kentucky (FACE)

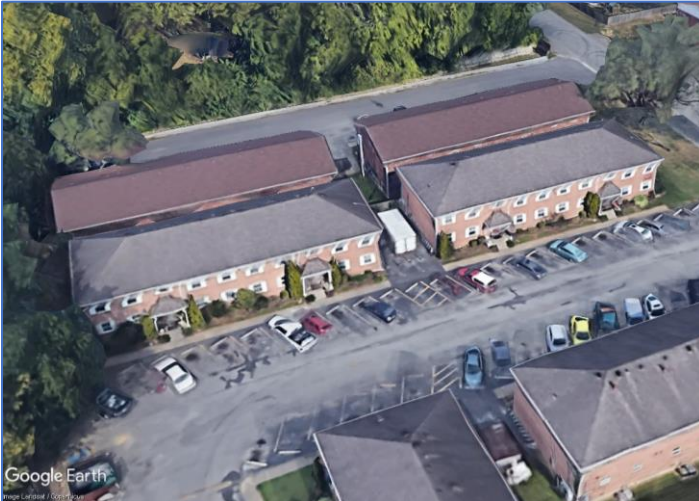
El lugar de los hechos era un complejo de edificios de apartamentos de dos pisos, como se muestra en la fotografía 1. Cada edificio constaba de dos bloques de cuatro apartamentos. Cada edificio se accedía por una entrada cubierta por un pórtico. La fachada de cada edificio de apartamentos estaba bordeada por aceras, al igual que los aparcamientos. En el momento del incidente, el subcontratista del techo había colocado materiales, equipo y furgonetas de trabajo en el aparcamiento adyacente al lugar donde se produjo la caída mortal. El subcontratista también había colocado cinta amarilla de precaución para indicar las zonas de trabajo, como se muestra en la foto 2.

Foto 1. Complejo de apartamentos (Google Earth Pro)

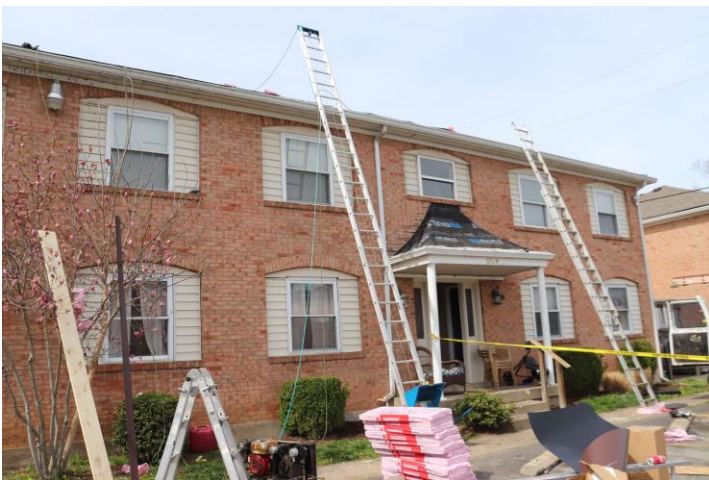
Foto 2. Zona de trabajo (foto del departamento de policía local)

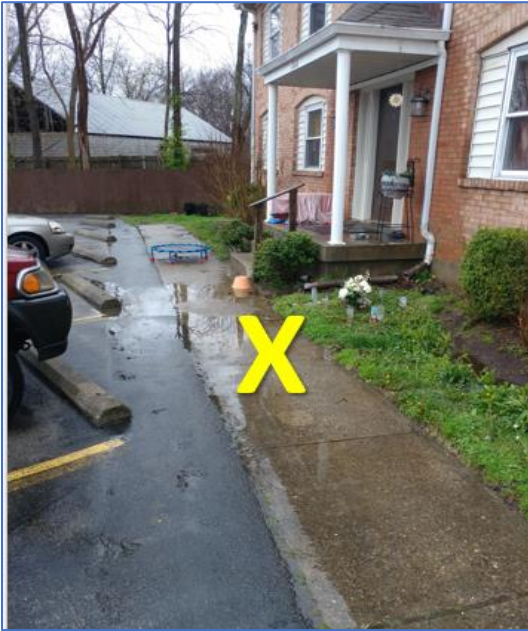
El día del incidente mortal, los instaladores de techos empezaron a trabajar aproximadamente a las 8:00 a.m. Pararon para almorzar, durante lo cual los instaladores descendieron del techo y se dirigieron a un área detrás del edificio de apartamentos para su descanso. El trabajador fallecido regresó solo a la zona de trabajo en la parte delantera del edificio de apartamentos y subió al techo. Cayó poco después. No hubo testigos de la caída. Sus compañeros de trabajo lo encontraron inconsciente, en un lugar indicado con una "X" amarilla en la Foto 3. (Nota: Las condiciones

meteorológicas en la fecha del incidente mortal son distintas de las que se ven en la Foto 3 porque la foto se tomó más tarde).

Foto 3. Ubicación de la caída indicada con una X amarilla (foto propiedad de FACE)

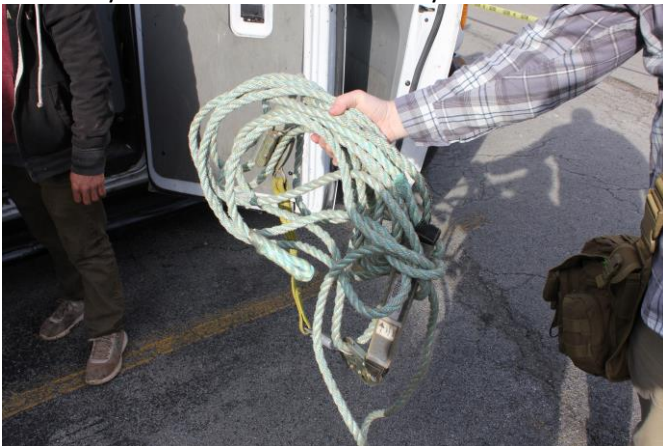
En el momento de la caída, el trabajador fallecido no utilizaba ni un equipo de protección anticaídas (arnés anticaídas, cuerdas, anclaje) ni utilizaba otros medios de protección anticaídas. Según el Departamento de Normas Laborales de Kentucky, División de Cumplimiento (KyOSHA), el subcontratista de techado era consciente de la naturaleza de los riesgos de caída y había proporcionado equipos de protección contra caídas en el lugar de trabajo para que los utilizaran los trabajadores. Parte del equipo de protección contra caídas estaba guardado en la furgoneta del subcontratista de techado y se muestra en las fotos 4 y 5.

Foto 4. Equipo de protección contra caídas (cortesía de KyOSHA)

Análisis: Este incidente mortal podría haberse evitado con el uso de protección anticaídas. El trabajador fallecido no utilizaba equipo personal de protección anticaídas, aunque estaba disponible. Los sistemas personales de detención de caídas (PFAS) se utilizan habitualmente para la protección contra caídas en trabajos de techado residencial. Los PFAS se componen de un punto de anclaje (A), un dispositivo de conexión (C) y un arnés corporal (B) que lleva el trabajador, como se muestra en la imagen 1. Los empleadores deben, como mínimo, proporcionar y garantizar que los trabajadores que realizan trabajos en altura utilicen PFAS, tal y como exige OSHA ([s.f.](#)) en 29 CFR 1926, Subparte M. Para ayudar a los empleadores, la agencia elaboró *Protecting Roofing Workers* ([2015](#)), que proporciona orientación detallada sobre la normativa aplicable y los medios para proteger a los trabajadores que realizan trabajos de techado frente a las caídas.

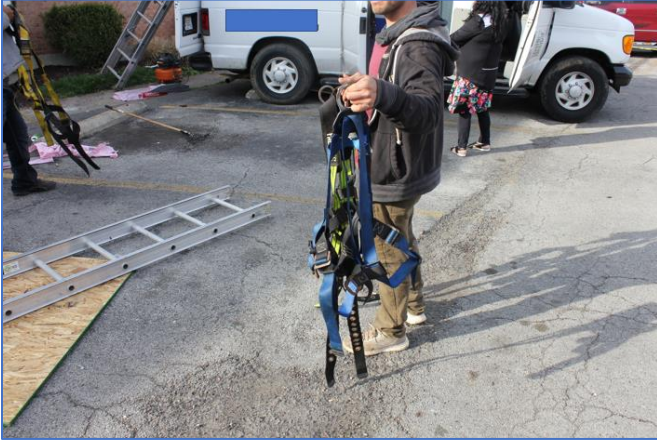
Photo 5. Equipo de protección contra caídas (cortesía de KyOSHA)

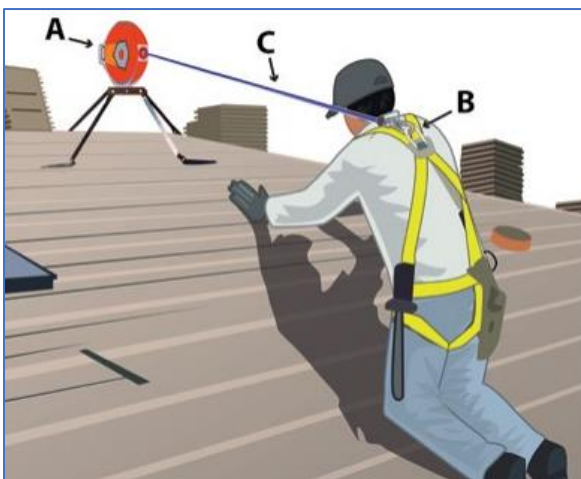
Imagen 1. PFAS ([OSHA, 2015](#))

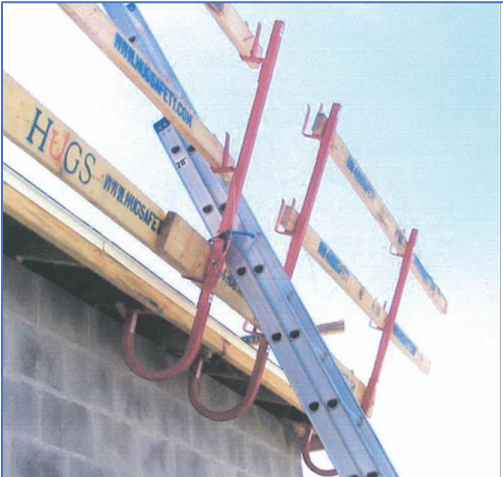
bordes. En otras situaciones, puede ser preferible una combinación de barandillas y PFAS. En las imágenes 2-4 se muestran ejemplos de sistemas de barandillas.

Imagen 2. sistema de barandilla HUGS (2023)

Se han desarrollado sistemas de barandillas para los trabajos de techado residencial. Los sistemas de barandillas permiten a los trabajadores una mayor amplitud de movimiento y son menos incómodos que los PFAS en algunas situaciones, aunque los PFAS pueden ser necesarios durante la instalación del sistema de barandillas o el trabajo en los

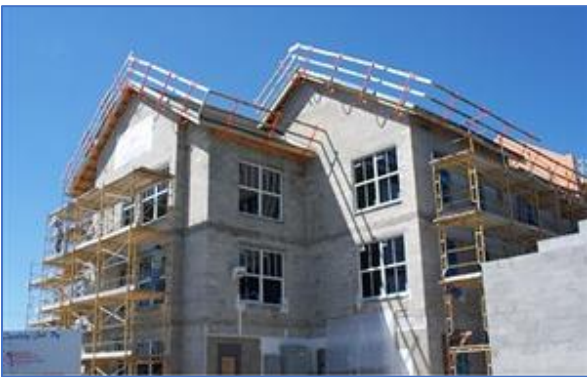
Imagen 3. sistema de barandilla HUGS (2023)

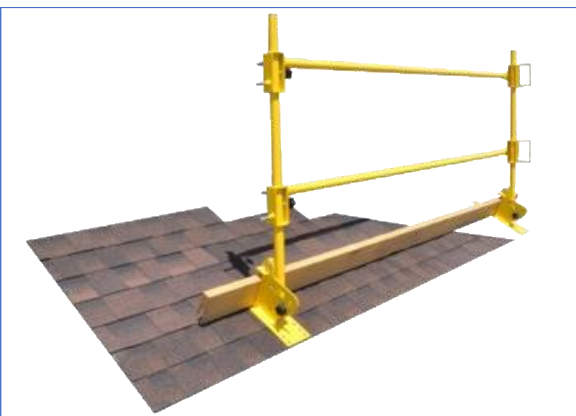
Imagen 4. Raptor (2023)
