REPORTE#: 22KY046

Obrero de demolición muere al caer por un tragaluz

RESUMEN

Fatality Assessment & Control Evaluation

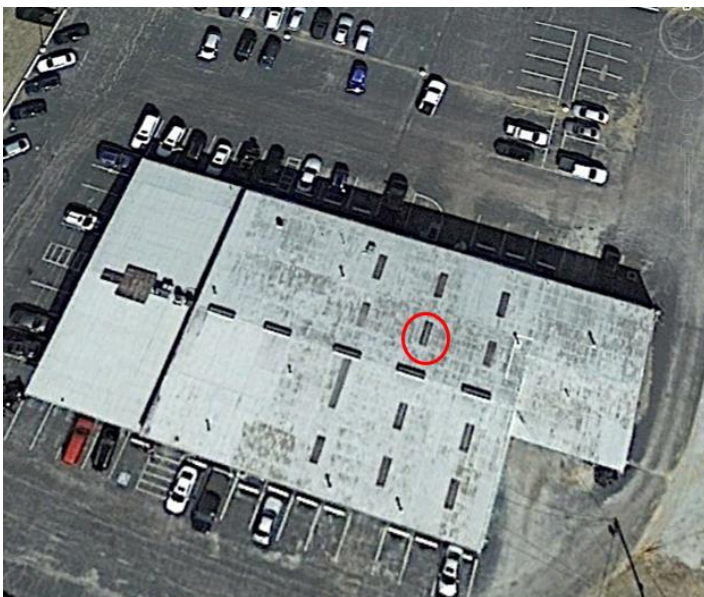
Se trata de una estructura antigua que albergaba un concesionario de automóviles y un taller de mantenimiento anexo. En la parte delantera había una sala de exposición y en la trasera un taller. El garaje tenía una altura aproximada de 19 pies desde el nivel del suelo y estaba siendo demolido el día del incidente fatal. Detrás de la estructura antigua se había construido un edificio más nuevo, y la estructura antigua estaba siendo demolida. La estructura antigua estaba revestida por una plataforma de concreto y rodeada por un lote de asfalto. El techo era de lámina ondulada con una pendiente baja (definida en [29 CFR 1926.500\[b\]](#) como un techo con una pendiente inferior o igual a 4 en 12 (vertical a horizontal). La foto 2 muestra una foto de Google Earth [[2023](#)] del edificio tal y como se veía el 6 de marzo de 2021, con una vista aérea del techo con los tragaluz colocados. El tragaluz implicado en el incidente mortal se indica con un círculo rojo.

Foto 2. Vista del edificio en Google Earth el 6 de Marzo del 2021.

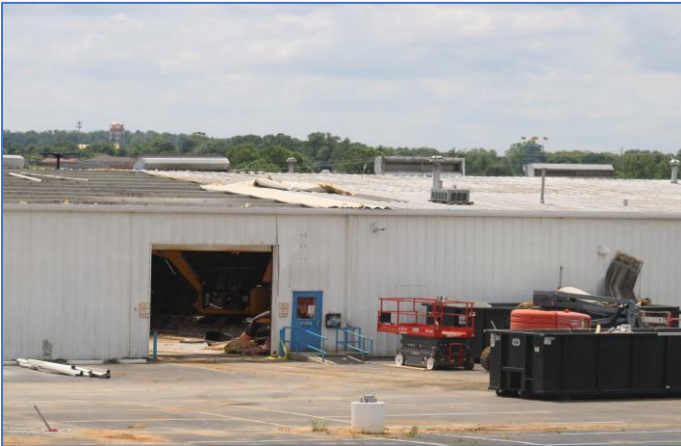
El día del incidente mortal, cuatro empleados comenzaron a trabajar aproximadamente a las 9:00 a.m. Estos empleados tenían la tarea de retirar secciones del techo del taller. En el momento del siniestro, ya se había retirado una parte del techo, como se muestra en la Foto 3. La evolución de los trabajos de demolición se muestra en la Foto 4.

Foto 3. Edificio en proceso de demolición el día del incidente mortal (Cortesía de KyOSHA)

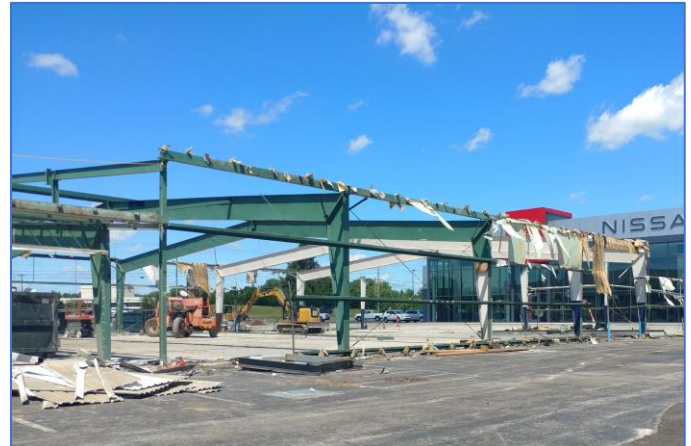
Foto 4. Estructura del edificio en el momento de la visita de FACE (Propiedad del programa FACE)

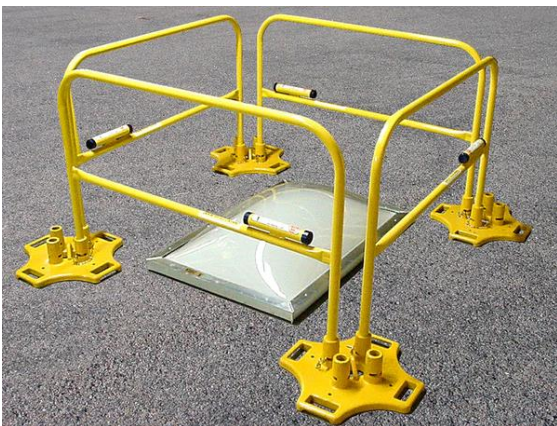
A continuación, en las fotos 6 y 7, respectivamente, se muestran ejemplos de sistemas de protección para barandillas y cubiertas de tragaluz.

Foto 6. [Barandillas de seguridad de protección contra caídas para trampillas y tragaluzes](#), Colorado Safety Supply Company (2023)

OSHA exige en [29 CFR 1926.502\(i\)\(2\)](#) que las cubiertas de los tragaluzes deben ser:

- Capaz de soportar, sin fallas, al menos el doble del peso de los empleados, equipos y materiales que puedan imponerse sobre la cubierta en un momento dado.
- Asegurados cuando se instalen para evitar su desplazamiento accidental por el viento, el equipo o los empleados, y
- Codificado por colores o marcado con la palabra "AGUJERO" o "TAPA" para advertir del peligro.

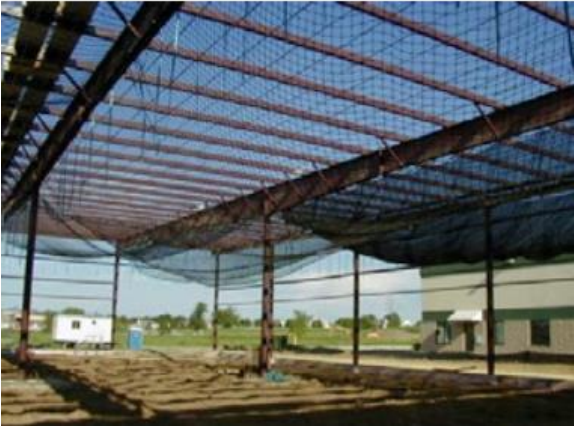
El documento de [OSHA Protección contra caídas en la construcción \[2015\]](#) proporciona una guía detallada sobre las diversas formas de protección contra caídas y su uso adecuado. Las fotos 8 y 9 ofrecen ejemplos de sistemas de redes de seguridad y sistemas personales anticaídas, respectivamente.

Foto 8. Sistema de red de seguridad. [\[OSHA, 2015\]](#)

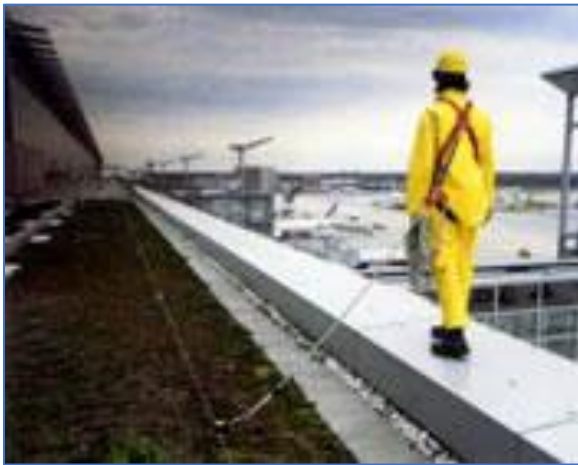
Foto 9. Sistema personal anticaídas [\[OSHA, n.d.\]](#)

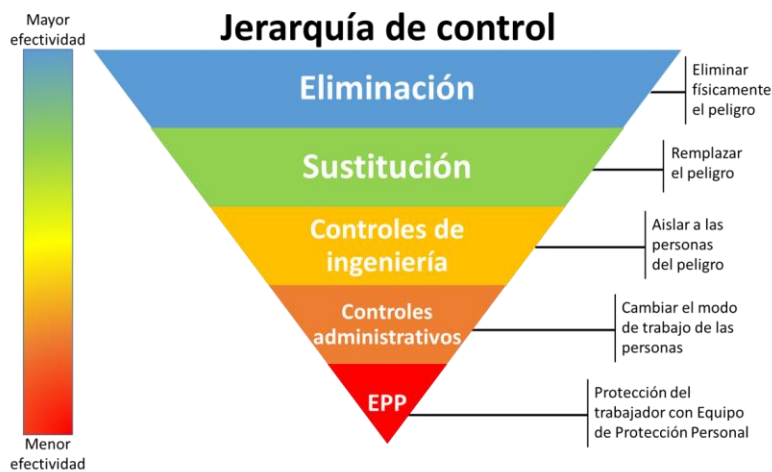
NIOSH [2023] establece que el control de exposición de los empleados a los peligros del lugar de trabajo es vital para proteger a los trabajadores y que el uso de una jerarquía de controles es lo mejor para controlar las exposiciones, como se muestra en la imagen 1. El uso de barandillas, cubiertas y sistemas de redes de seguridad son formas de controles de ingeniería y, por tanto, más preferibles que el uso de sistemas personales anticaídas, que son equipos de protección individual. Sin embargo, los sistemas personales anticaídas pueden ser apropiados en muchos casos, como cuando se están instalando controles de ingeniería o cuando su uso no es posible.

Imagen 1. Jerarquía de control [NIOSH, 2023]
