Muertes por caídas a través de tragaluces

ESTUDIO

Programa de Evaluación y Control de Víctimas Mortales de Kentucky (FACE)

Un contratista de techos, muere al caer por un tragaluz

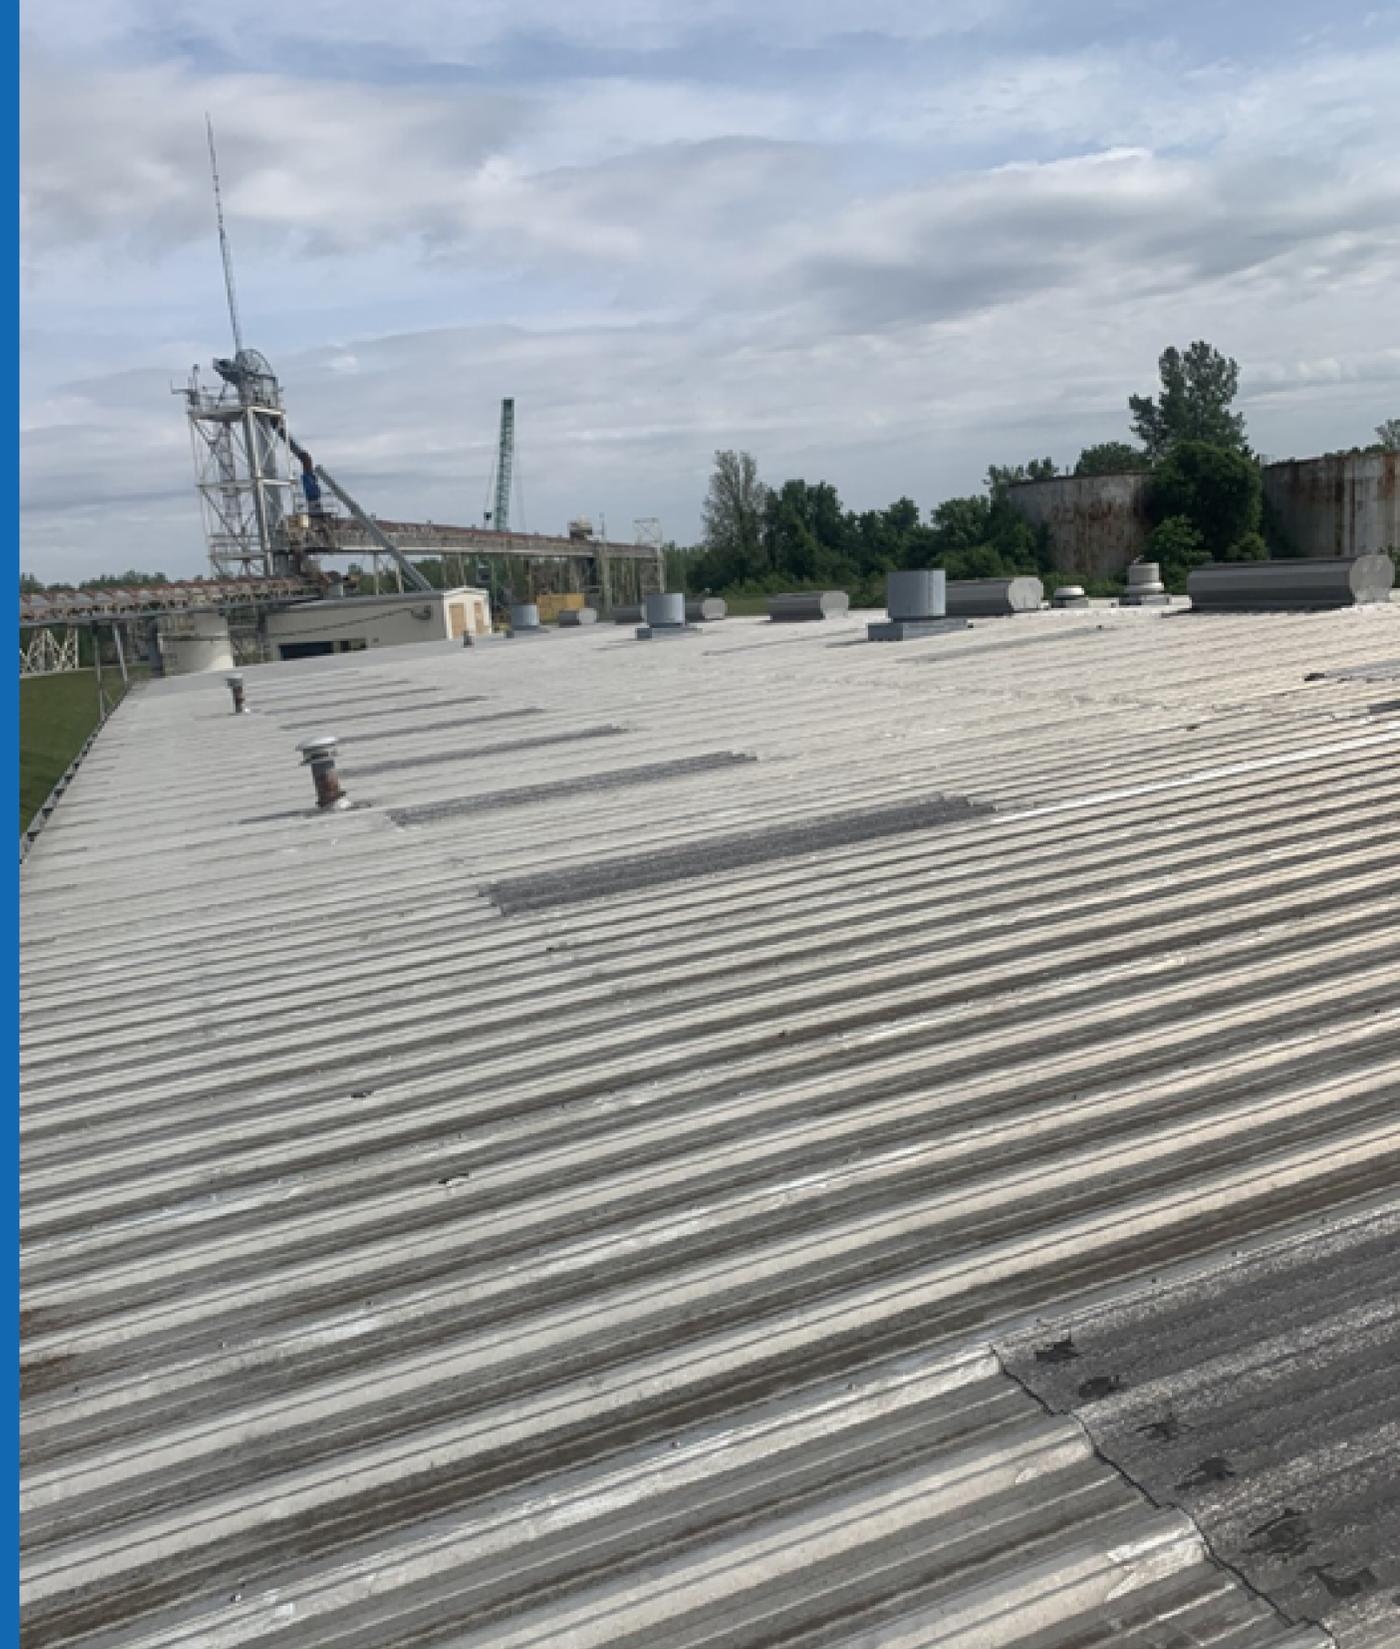
Foto que muestra el techo metálico con los tragaluces de fibra de vidrio donde se produjo el incidente.

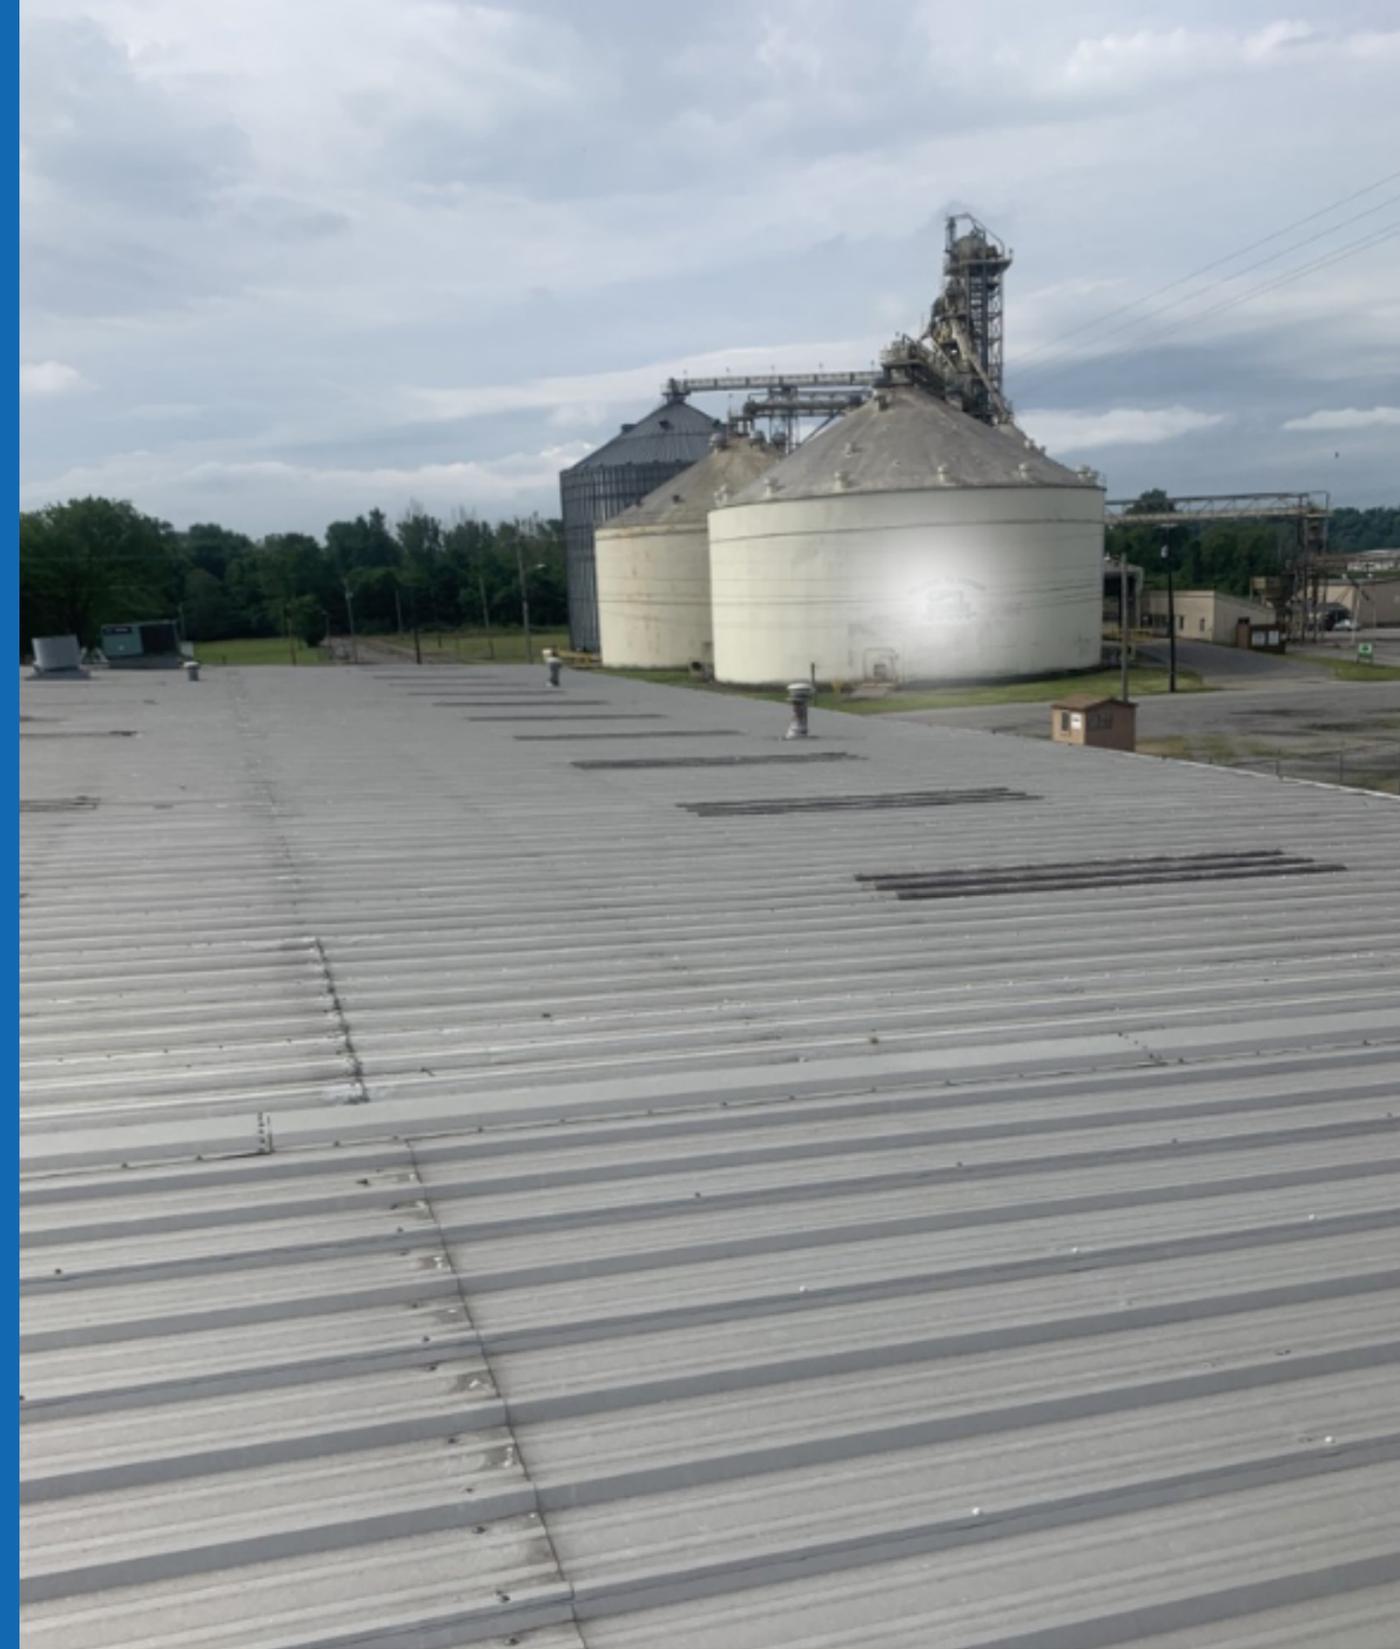
El techo es de metal ondulado, mide 27.5 pies por cada lado, 30 pies en su cima y tiene una inclinación de 1:12.

En el techo hay un total de 30 tragaluces de fibra de vidrio, todos originales de la construcción del edificio. El suelo del interior del edificio es de concreto.

Foto que muestra el techo metálico con los tragaluces de fibra de vidrio donde se produjo el incidente.

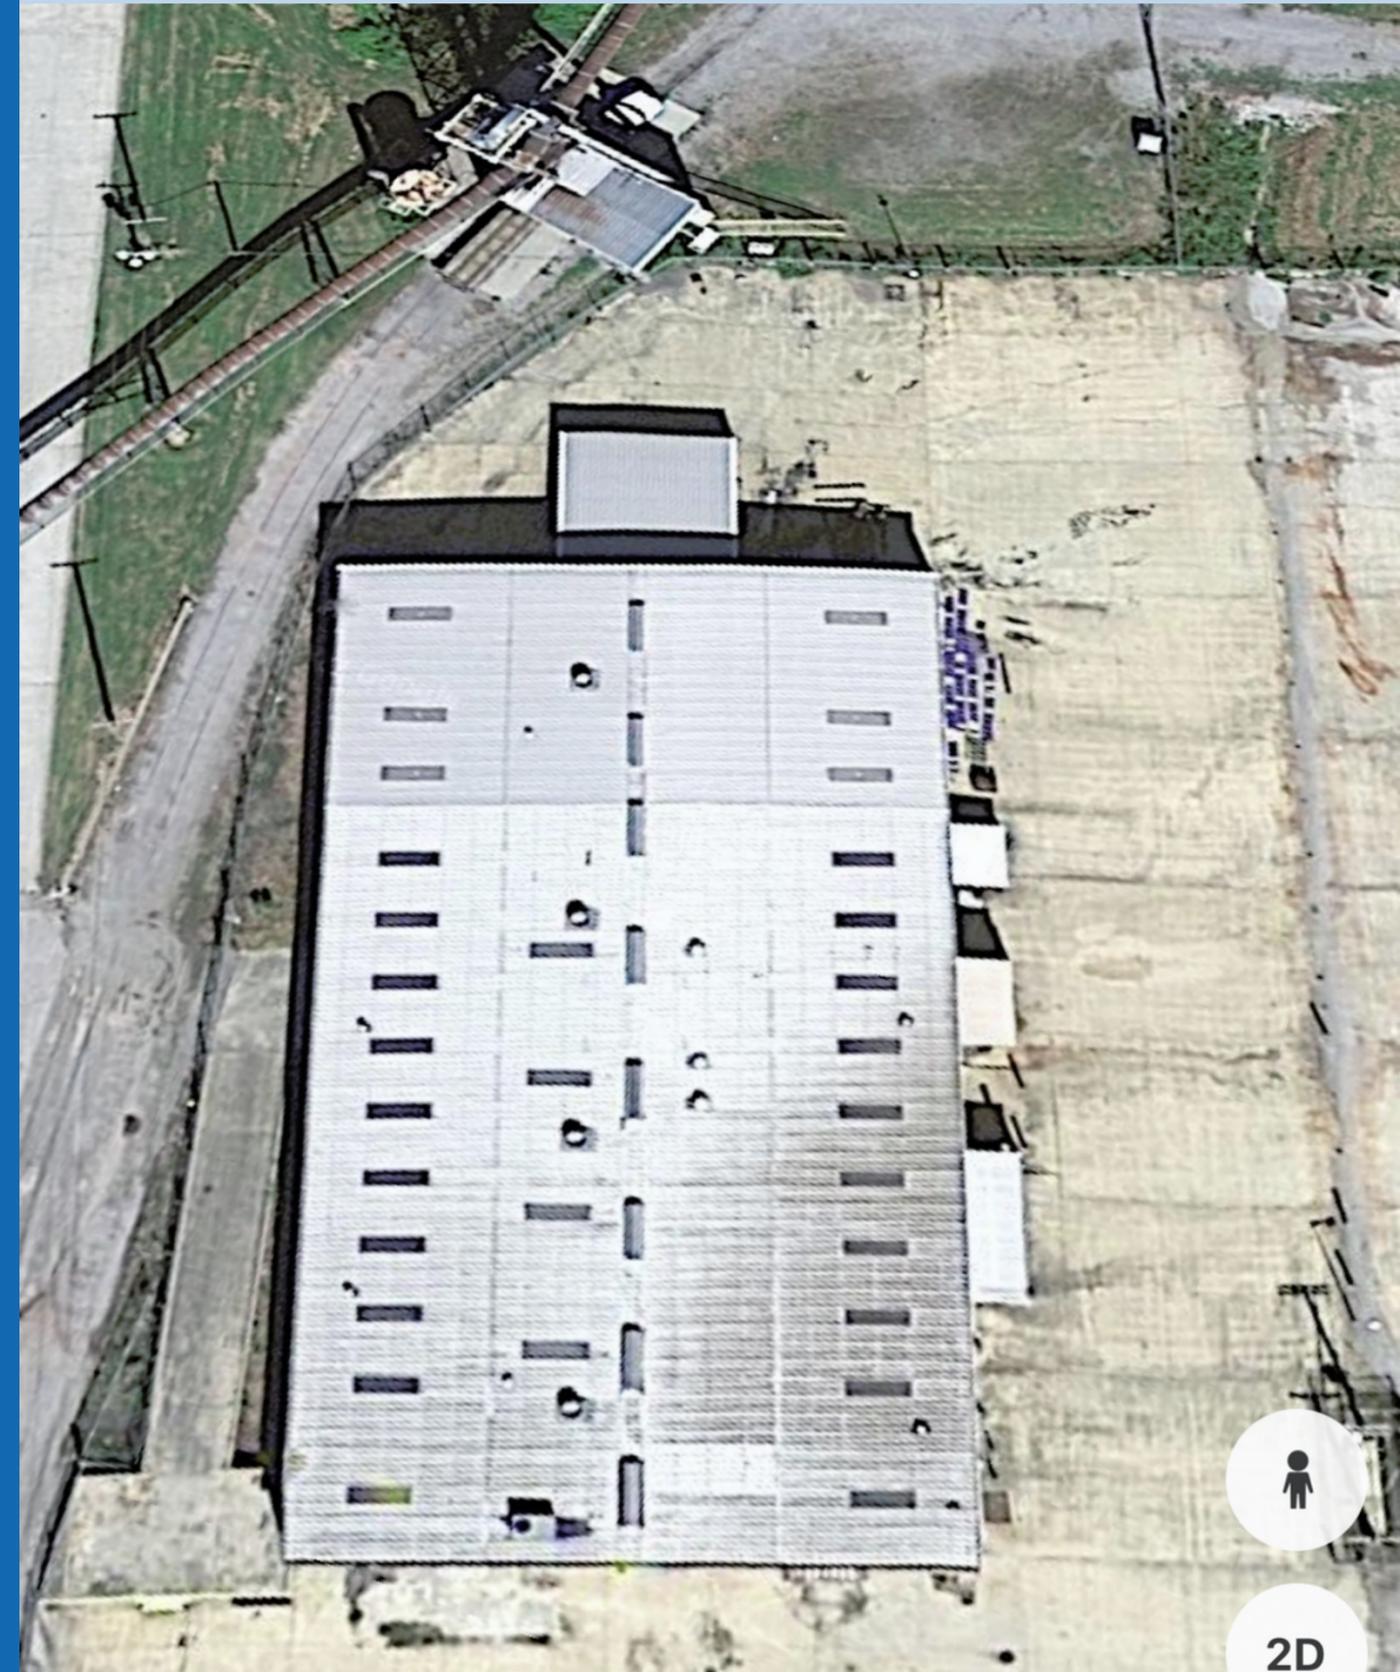
Imagen de Google Earth del edificio donde se produjo el incidente.

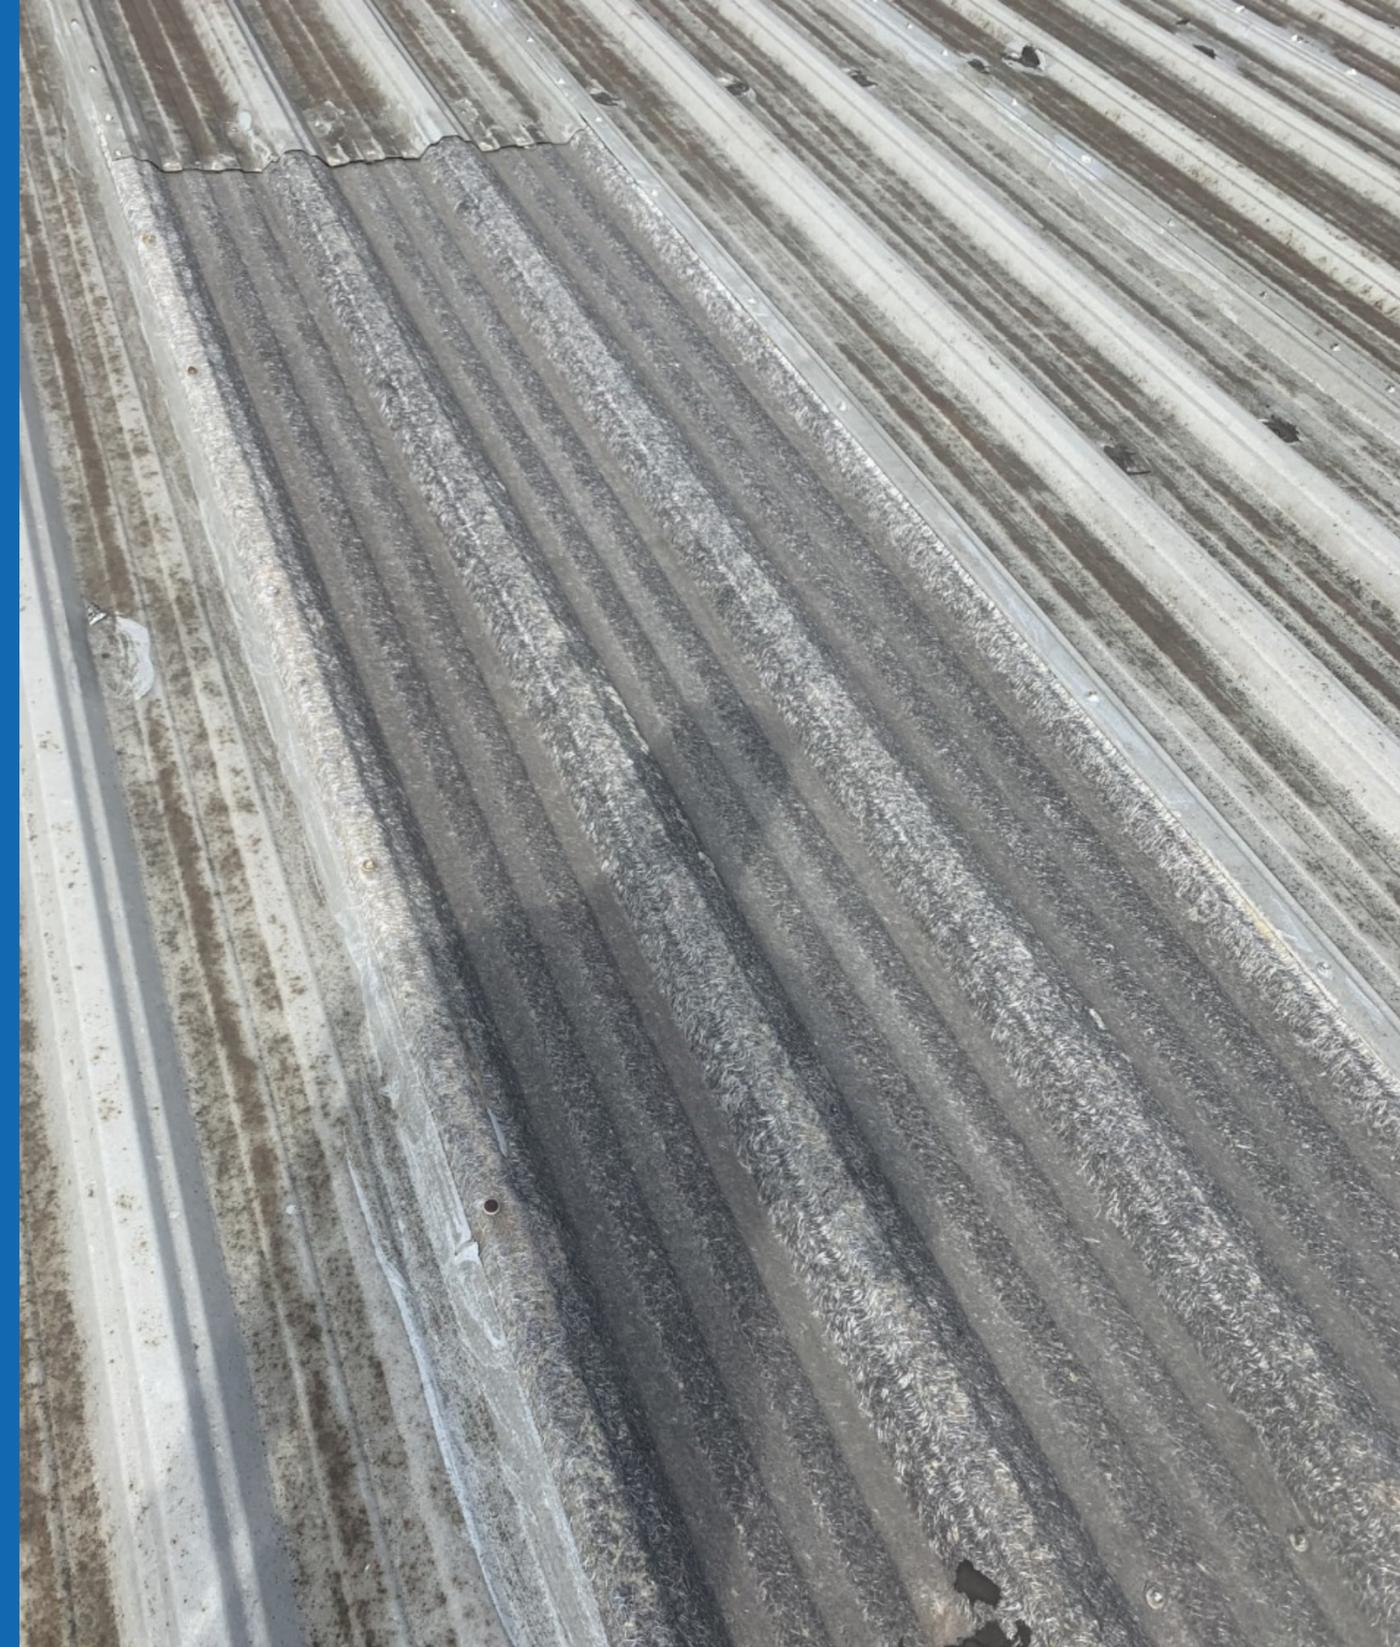
Al cabo de 15 minutos, el maestro se dio cuenta de que la víctima no estaba en el techo y se detuvo a investigar. Cuando el maestro se dirigió hacia la escalera, observó una brecha en uno de los 30 tragaluces de fibra de vidrio del techo.

La víctima había caído 30 pies a través del tragaluz de fibra de vidrio y aterrizó en la superficie de concreto que había debajo. Se llamó al servicio de emergencias, que prestó ayuda, pero la víctima falleció en el lugar de los hechos.

Uno de los 30 tragaluces de fibra de vidrio presentes en la parte superior del edificio donde se produjo el incidente.

Se debe considerar la prevención a través del diseño para "excluir" o minimizar los riesgos. Los empleadores pueden eliminar los riesgos de caída asociados a los tragaluces excluyéndolos del diseño en los edificios. Las instalaciones con tragaluces existentes pueden eliminar y retirar los tragaluces existentes en lugar de repararlos, eliminando así el peligro y el riesgo futuro.

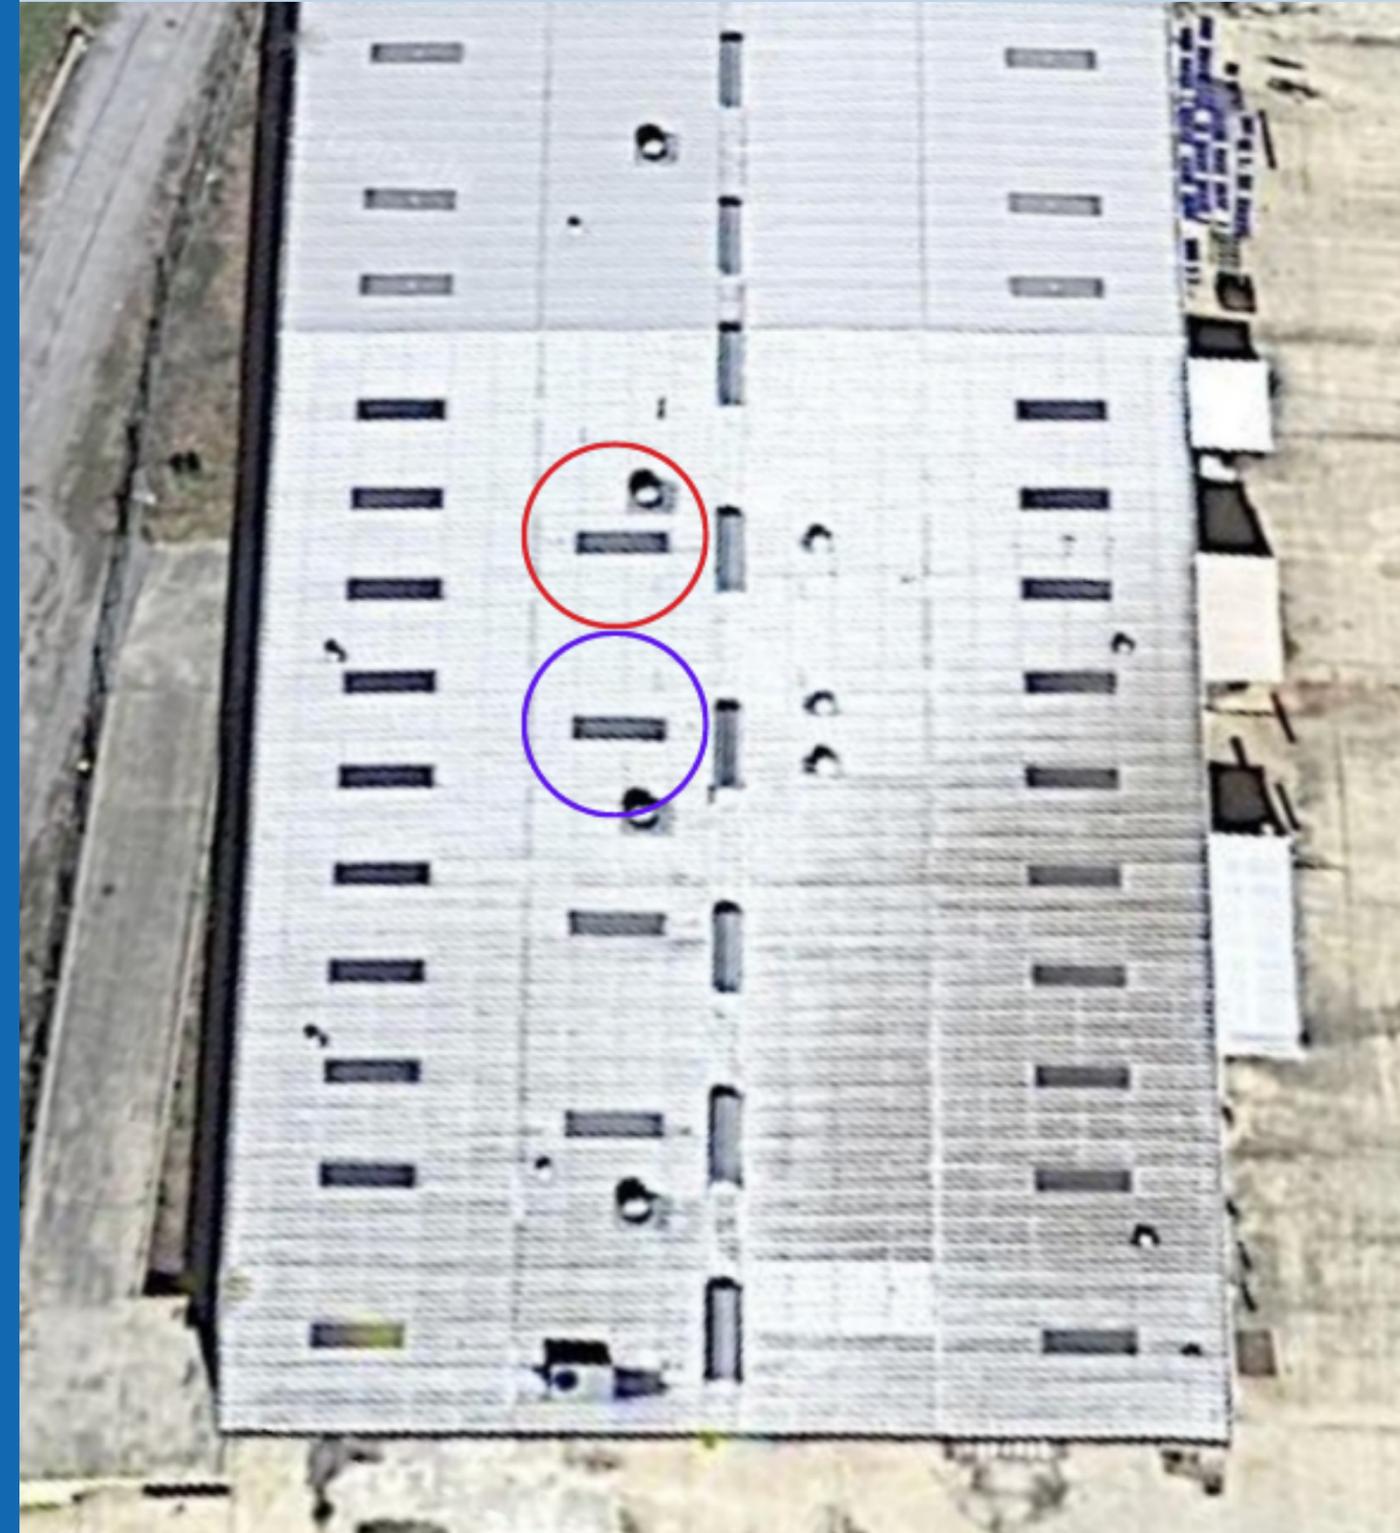
Un par de horas más tarde, un familiar del maestro de obras llegó al lugar y subió al techo para recoger el equipo y las herramientas. El familiar pisó y cayó a través de otro de los tragaluces, 30 pies, hasta la superficie de concreto que había debajo.

Círculo rojo: Los tragaluces implicados en el incidente de la víctima.

Círculo morado: Los tragaluces implicados en el incidente del familiar.
