LO DESTACADO DEL INCIDENTE

REPORTE#: 23KY096

FECHA DEL REPORTE: 3 Nov, 2023

Carpintero muere al caer de una escalera de 6 pies-Kentucky

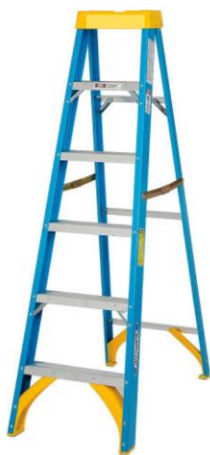
Las vigas en las que se estaban fijando los paneles de madera laminada medían 11' 6" desde el suelo de concreto situado debajo. Como resultado, tanto la víctima como el compañero de trabajo tuvieron que trabajar en las alturas para realizar la tarea requerida. Según los testigos, había varios elevadores de tijera (foto 4) disponibles, pero la víctima optó por utilizar una escalera de fibra de vidrio de 6 pies (foto 5), mientras que su compañero utilizó una escalera de fibra de vidrio de 10 pies (foto 6).

Foto 5. Fotografía de archivo que muestra el tipo de escalera utilizada por la víctima en el momento en que se produjo el incidente.

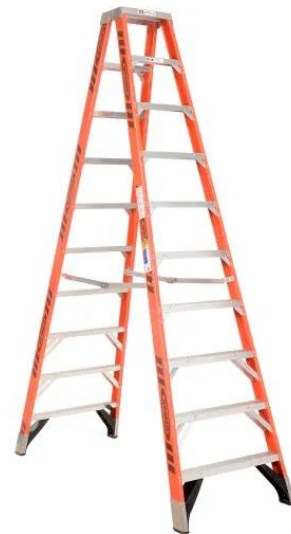
Foto 6. Fotografía de archivo que muestra el tipo de escalera utilizada por el compañero de trabajo de la víctima en el momento en que se produjo el incidente.

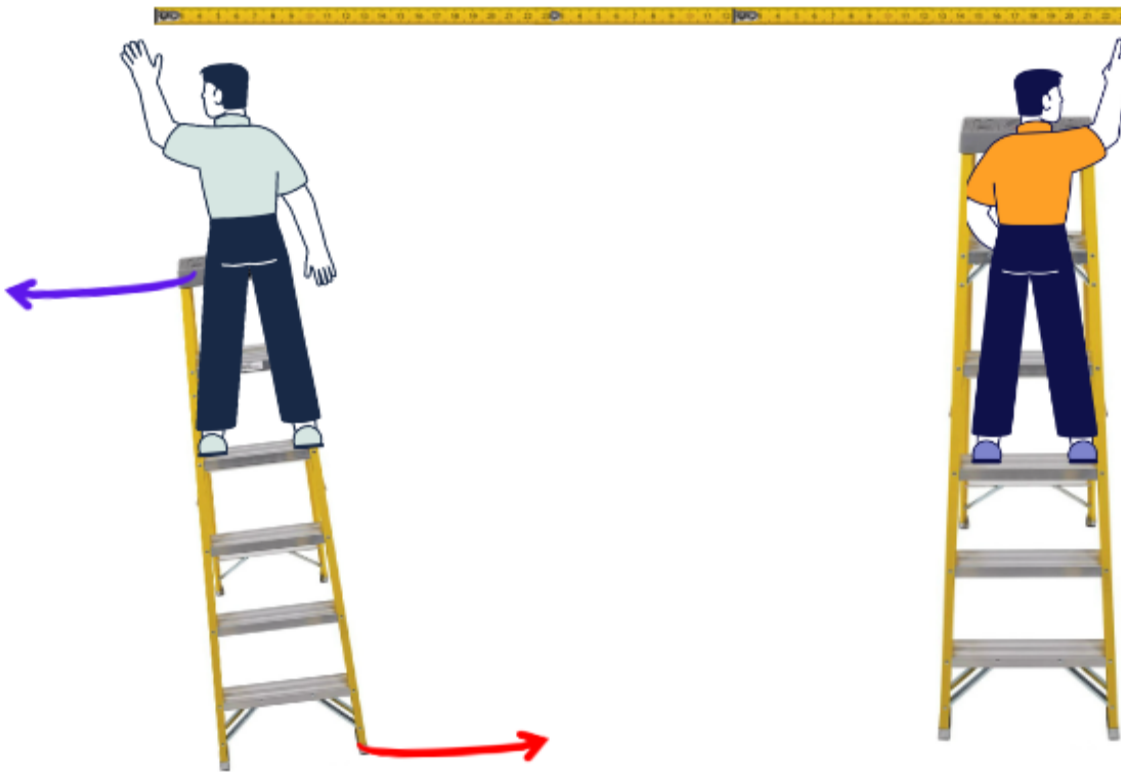
El trabajo se estaba realizando según lo previsto sin incidentes hasta aproximadamente las 2:45 p.m., 7 horas y 45 minutos después del inicio de la jornada laboral. La víctima y su compañero de trabajo subieron a su escalera para tomar medidas para el siguiente panel. Según el compañero de trabajo, la víctima estaba de pie en el cuarto peldaño desde la parte inferior de la escalera (diagrama 1). La víctima sujetaba un extremo de la cinta métrica con la mano izquierda y extendía la mano más allá de las barandillas de la escalera para obtener la medida adecuada. Mientras lo hacía, el compañero de trabajo declaró que la escalera empezó a caer hacia la izquierda de la víctima (diagrama 2). La víctima cayó aproximadamente 46 pulgadas (1.16m) a la superficie de concreto, cayendo sobre su cabeza y cuello (foto 7). El compañero de trabajo bajó inmediatamente de la escalera, movió la escalera de la víctima a su posición original para acceder a la víctima, e intentó prestar ayuda. El compañero gritó pidiendo ayuda, y un contratista de calefacción, ventilación y aire acondicionado (HVAC) que también se encontraba en el lugar de trabajo se apresuró a ponerse al lado de la víctima y llamó a los servicios de emergencia debido a que la víctima estaba inconsciente. Mientras esperaban a que llegaran los servicios de emergencia, el compañero de trabajo reposicionó a la víctima y le levantó la cabeza. Los servicios de urgencias llegaron poco después, aproximadamente a las 3 p.m., prestaron auxilio en el lugar y trasladaron a la víctima a un hospital de otro estado. La víctima fue trasladada posteriormente a un hospital universitario más grande fuera del estado, pero sucumbió a las lesiones sufridas como consecuencia de la caída tres días después, el 12 de agosto de 2023, a las 8:45 p.m.

Diagrama 2. Diagrama que representa el escalón en el que se encontraba la víctima y la forma en que cayó la escalera que provocó las lesiones de la víctima. Diagrama creado por y propiedad de Kentucky FACE.

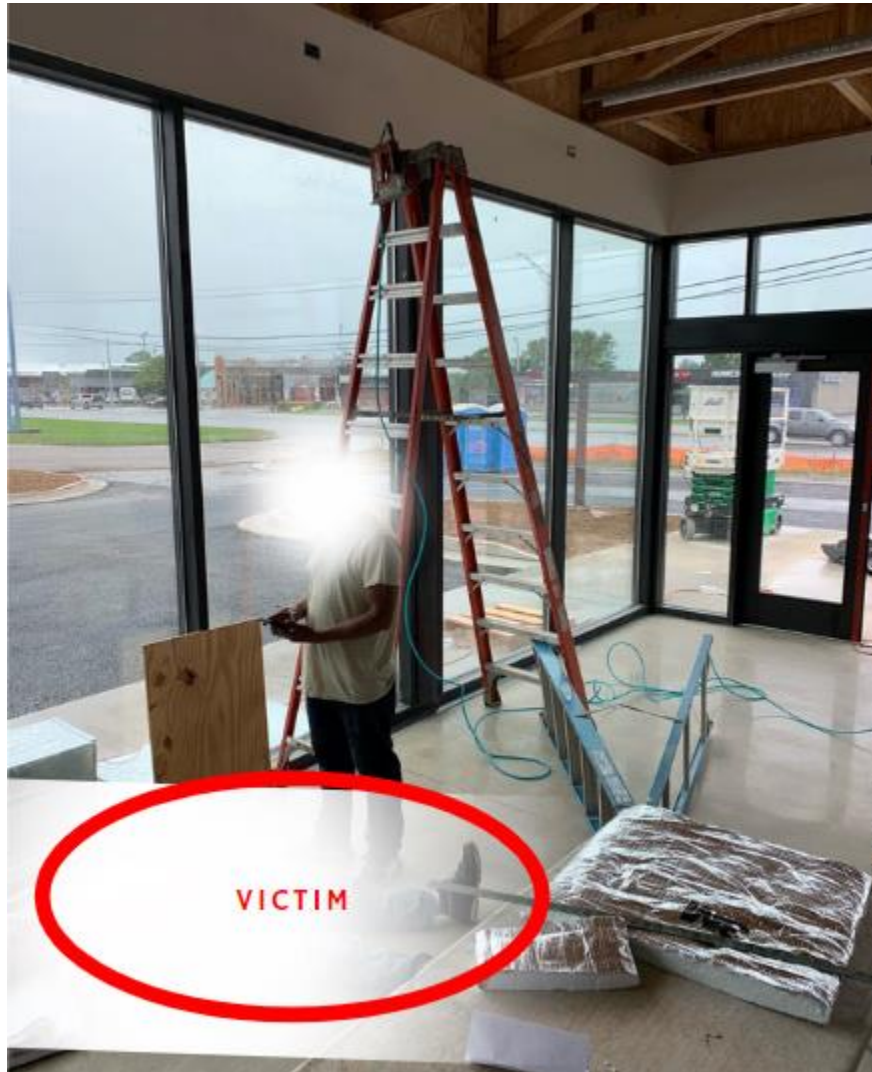
Foto 7. Foto del lugar del incidente en la que se ve a la víctima inconsciente antes de la llegada de los servicios de emergencia. Nota - según los testigos, la posición de la escalera de la víctima (azul) y la víctima no son las posiciones originales. Tanto la víctima como la escalera fueron movidas en cierta medida después del incidente.

Según el certificado de defunción, la causa de muerte fue un traumatismo craneal por objeto contundente.

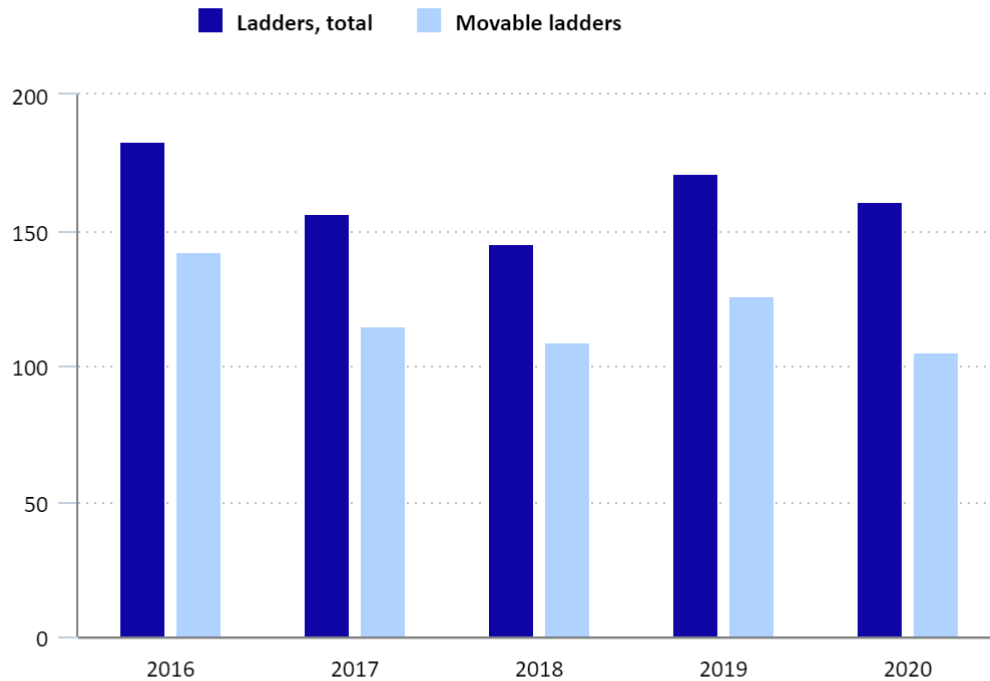
Fatal work injuries due to ladders, all ownerships, 2016–20

Análisis: Las caídas desde escaleras son mortales, en 2020, hubo 161 lesiones laborales mortales de las que las escaleras fueron la fuente principal. Esto supuso un descenso del 5.8% respecto a 2019 (171 muertes). Se produjeron 105 muertes específicamente por escaleras móviles en 2020 y 5 muertes por escaleras fijas (gráfico 1).³

Gráfico 1. Gráfico elaborado por la [Oficina de Estadísticas Laborales](#) que representa las lesiones laborales mortales debido a caídas de escaleras entre 2016 y 2020.³
