## LO DESTACADO DEL INCIDENTE

**REPORTE#:** 24KY001

## Empleado muere por suicidio

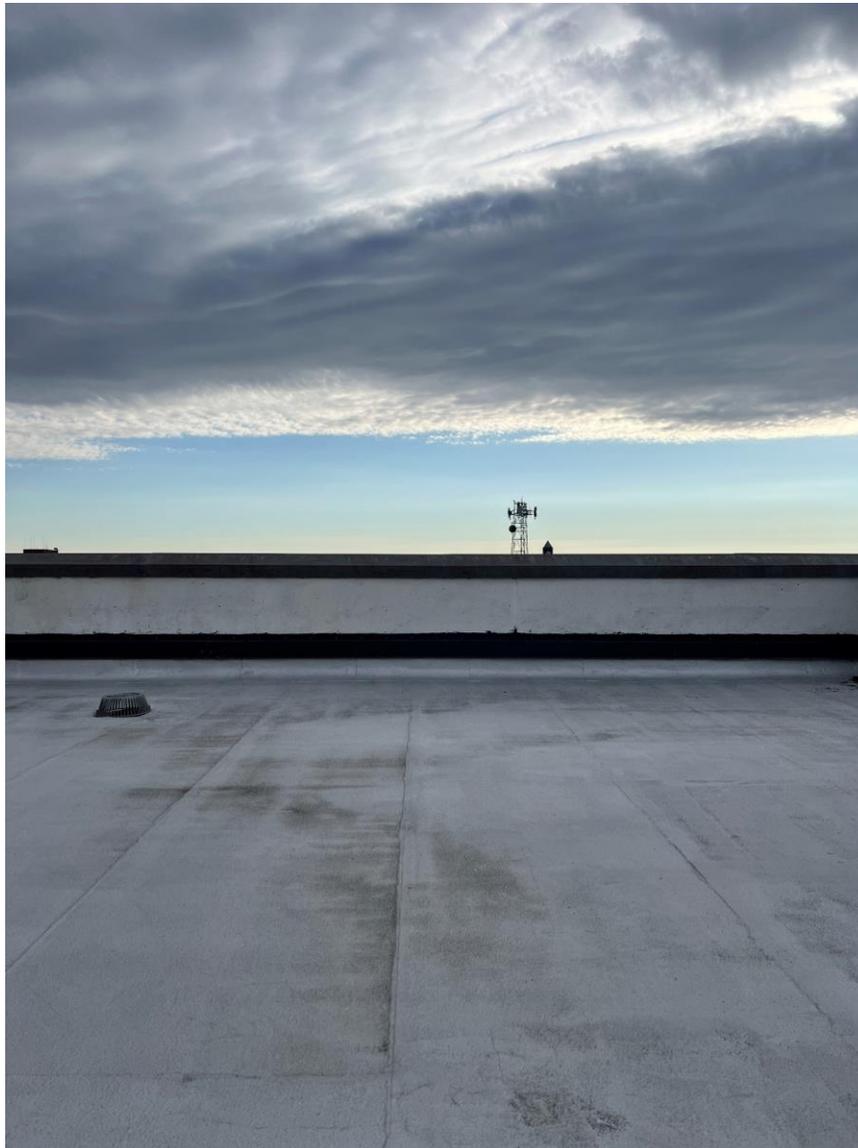
El incidente se produjo en la azotea de un edificio situado en el campus de la institución, con sede en Kentucky. El edificio de ladrillo de 100.000 pies cuadrados se construyó en 1977 y se utiliza para alojar a estudiantes de ambos sexos. El edificio tiene un total de 12 plantas. La distancia desde la parte superior del parapeto en la azotea hasta la superficie de hormigón inferior es de aproximadamente 160 pies. Sólo se puede acceder al edificio con tarjeta; se expiden tarjetas de acceso a los estudiantes que viven en el edificio y al personal correspondiente. El acceso al techo está protegido por una cerradura manual estándar y un cerrojo de seguridad. La víctima tenía en su poder una llave de acceso emitida por la empresa. El techo del edificio tiene un revestimiento de goma y un parapeto de mampostería que rodea la circunferencia del edificio y mide 3.5 pies de altura. El edificio implicado en el incidente es el más alto de las instalaciones de la institución, razón por la que probablemente fue elegido por la víctima.

Foto 1. El techo donde ocurrió el incidente. Foto propiedad de Kentucky FACE.

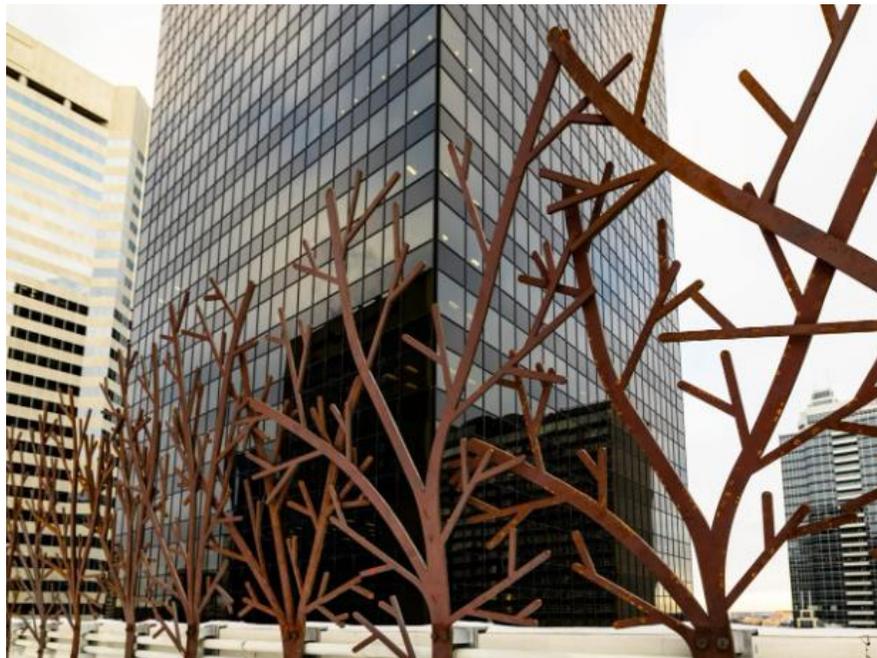
Foto 2. Foto que muestra una barrera física instalada en lo alto de un edificio de gran altura para combatir el suicidio por salto.<sup>3</sup>

**Barreras físicas en edificios altos:** Las barreras físicas pueden ser un método eficaz de prevención de medios para combatir el suicidio por salto. Las barreras físicas en la azotea de un edificio evitan y/o aumentan la dificultad de saltar (fotos 2 y 3). Las barreras físicas pueden incluirse en los planos de construcción de nuevos edificios o adaptarse a las estructuras existentes.

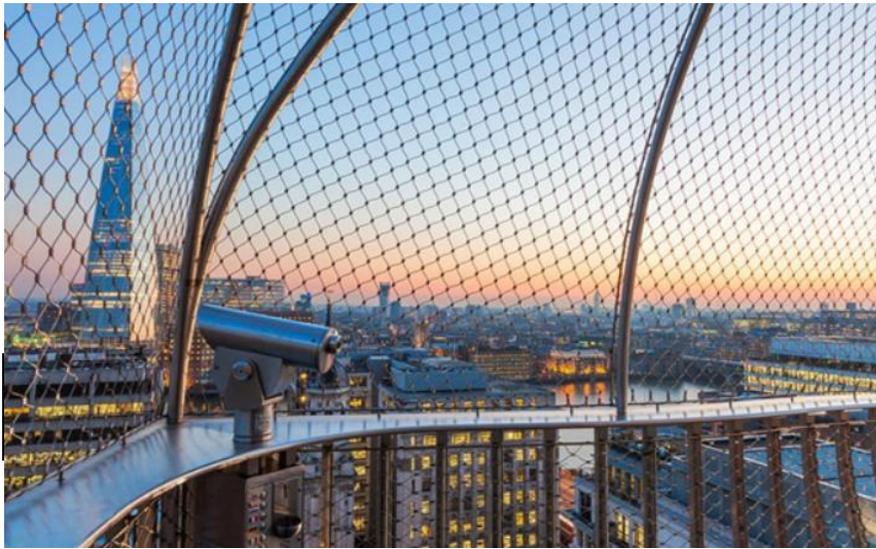
Foto 3. Foto que muestra una barrera física instalada en lo alto de un edificio de gran altura para combatir el suicidio por salto.

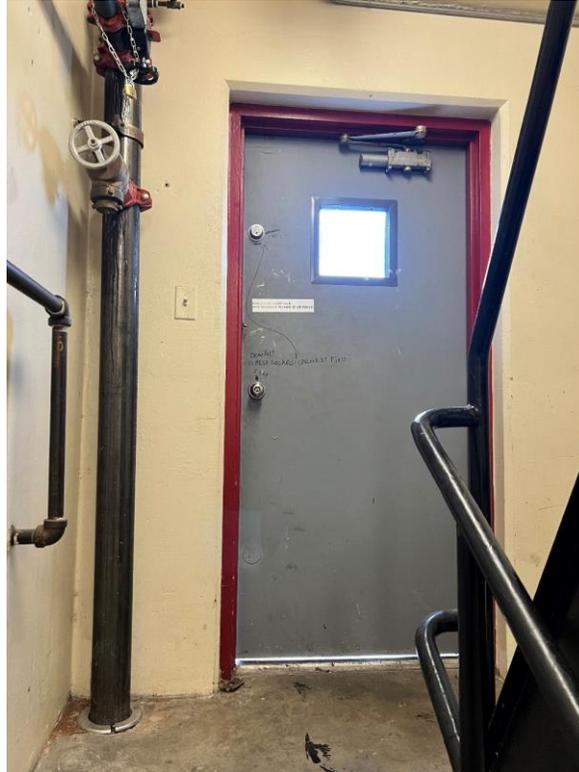
Análisis: Todas las puertas exteriores de la planta baja del edificio en el que se produjo el incidente estaban protegidas por un sistema de entrada con tarjeta llave. Para que un empleado pueda entrar en el edificio, debe ser autorizado el acceso a cada una de las puertas y esa autorización debe almacenarse en una tarjeta llave. La puerta de acceso al techo estaba protegida por una cerradura de seguridad y un pomo con llave (fotografía 4). Si se instala un sistema de portero automático en la puerta de acceso a la azotea, se puede restringir el acceso por defecto a todos los empleados. El uso del sistema de entrada con tarjeta llave en combinación con un procedimiento de autorización de acceso a la azotea podría ser una forma eficaz de prevenir los intentos de suicidio por salto. Un procedimiento de autorización de acceso al techo debería requerir la presentación de una solicitud formal antes de acceder al techo. La solicitud debe incluir información sobre el motivo por el que se necesita el acceso, la tarea que se va a realizar, la fecha en que se solicita el acceso y la duración de este. La política también debería exigir que un mínimo de dos personas acceda al techo.

Foto 4. Puerta de acceso al techo en el lugar del suceso.  
Foto propiedad de KY FACE.

Restringir el acceso y disponer de un proceso formal de concesión de permisos de acceso a techos podría contribuir a disuadir del suicidio por salto. Puede encontrar un ejemplo de permiso de acceso al techo haciendo clic [aquí](#). Además, los empleadores pueden considerar la posibilidad de publicar el número de teléfono de [Prevención de Suicidio y Línea de Vida y Crisis de Kentucky 988](#) en las puertas de acceso al techo como medida de seguridad adicional.
