REPORTE#: 24KY058

FECHA DEL REPORTE: 10 febrero, 2025

Trabajador agrícola muere atropellado por un camión que retrocedía

Programa de Evaluación y Control de Fatalidades de Kentucky (FACE)

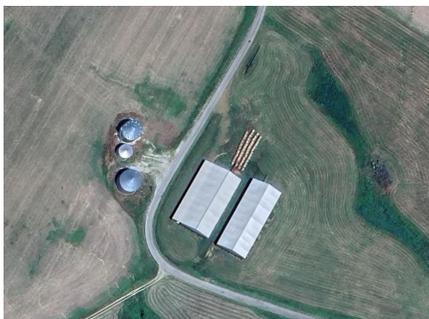
El 27 de agosto de 2024, un trabajador agrícola de 40 años (víctima) fue golpeado por una camioneta que retrocedía cuando intentaba conectar con un remolque. Como resultado, la víctima fue aplastada entre la camioneta que retrocedía y el remolque. La víctima sucumbió a sus heridas en un hospital local.

- Considerar la prevención a través del diseño (PtD) para «descartar» o minimizar los peligros y riesgos asociados al acoplamiento de remolques,
- Exigir que todos los empleados que manejen vehículos motorizados tengan una licencia de conducir válida,
- Considerar la implantación de un programa general de capacitación de conductores para los empleados que deban conducir vehículos motorizados, y
- Exigir a los empleados que completen una capacitación anual sobre seguridad al retroceder y enganchar.

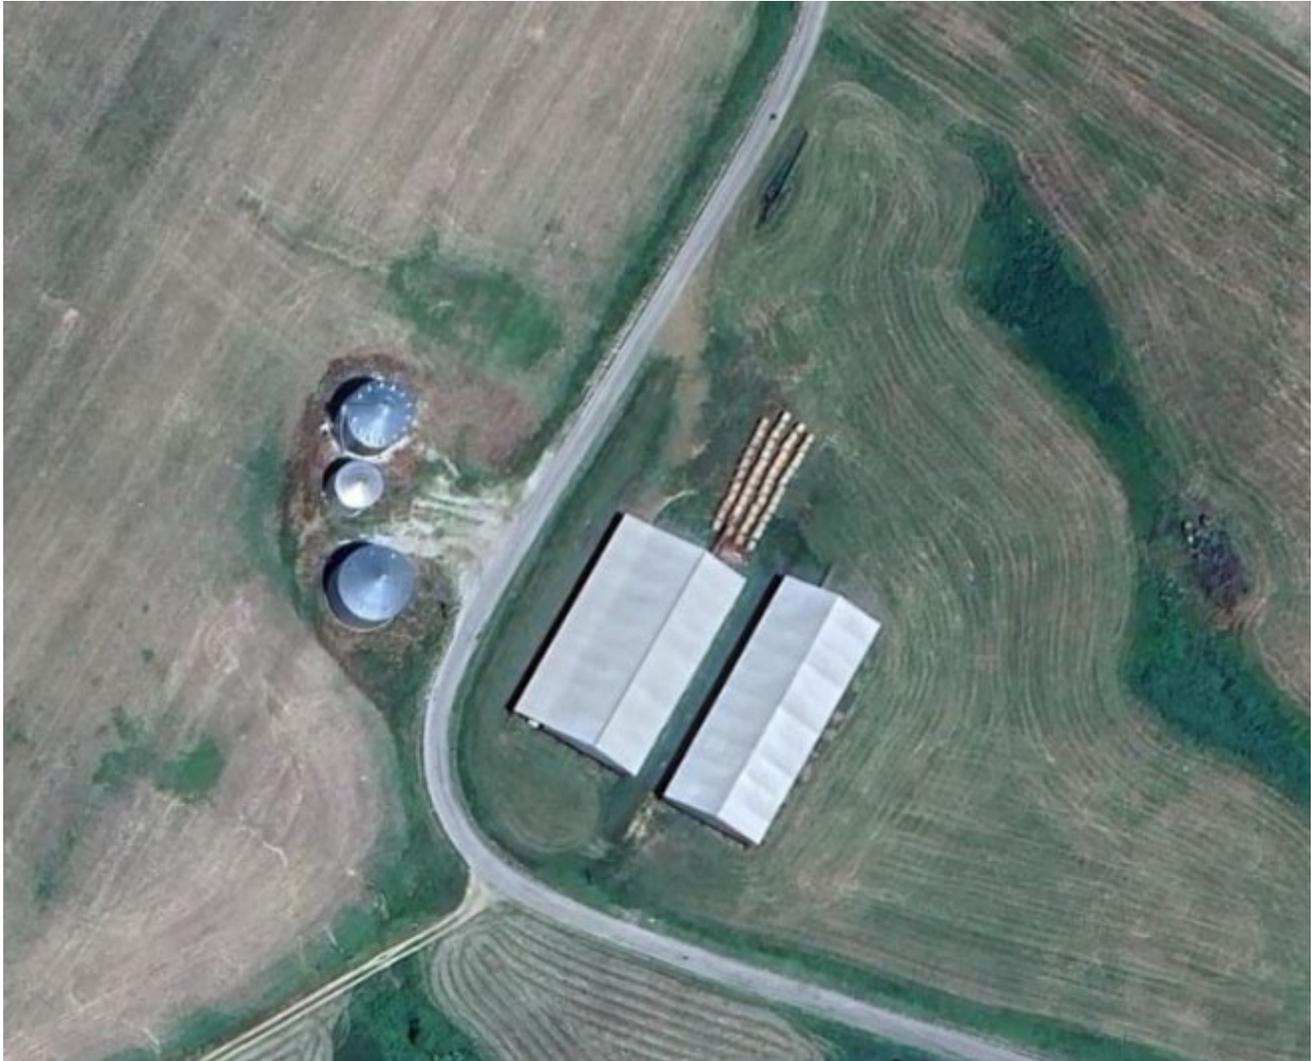
Foto 1. Foto de [Google Earth](#) que muestra la finca donde se produjo el incidente.

El incidente se produjo en el interior de un almacén de tabaco que hay en la granja (foto 1). El almacén está abierto por los cuatro costados, es de madera y el tejado es de chapa. Durante la cosecha, el tabaco se cuelga para que se seque y se cure en el interior del almacén. El edificio está construido de tal forma que los camiones y los vagones de tabaco pueden entrar directamente en el almacén, lo que facilita la carga y descarga.

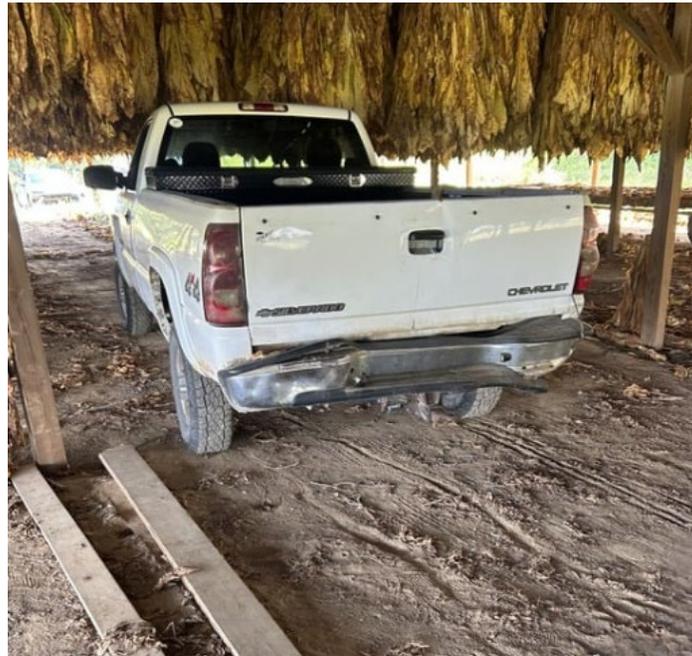
Foto 2. La camioneta Chevrolet 2014 involucrada en el incidente. Foto facilitada por la empresa implicada.

Poco antes de las 10:00 a.m., un compañero de trabajo pidió a la víctima que le ayudara a acoplar una camioneta Chevrolet Silverado (foto 2) a un remolque para vagonetas de tabaco (fotos 3 y 4). El remolque para vagonetas de tabaco es una configuración de doble eje dividido que utiliza un enganche de horquilla estándar para vagonetas para conectarse al camión. La lengüeta del remolque se articula hacia arriba y hacia abajo; en reposo, la lengüeta cae de forma natural al suelo/superficie inferior. Según un representante de la granja, el diseño de la lengüeta del remolque hace que el acoplamiento individual sea una tarea difícil, por lo que a menudo es un trabajo de dos personas.

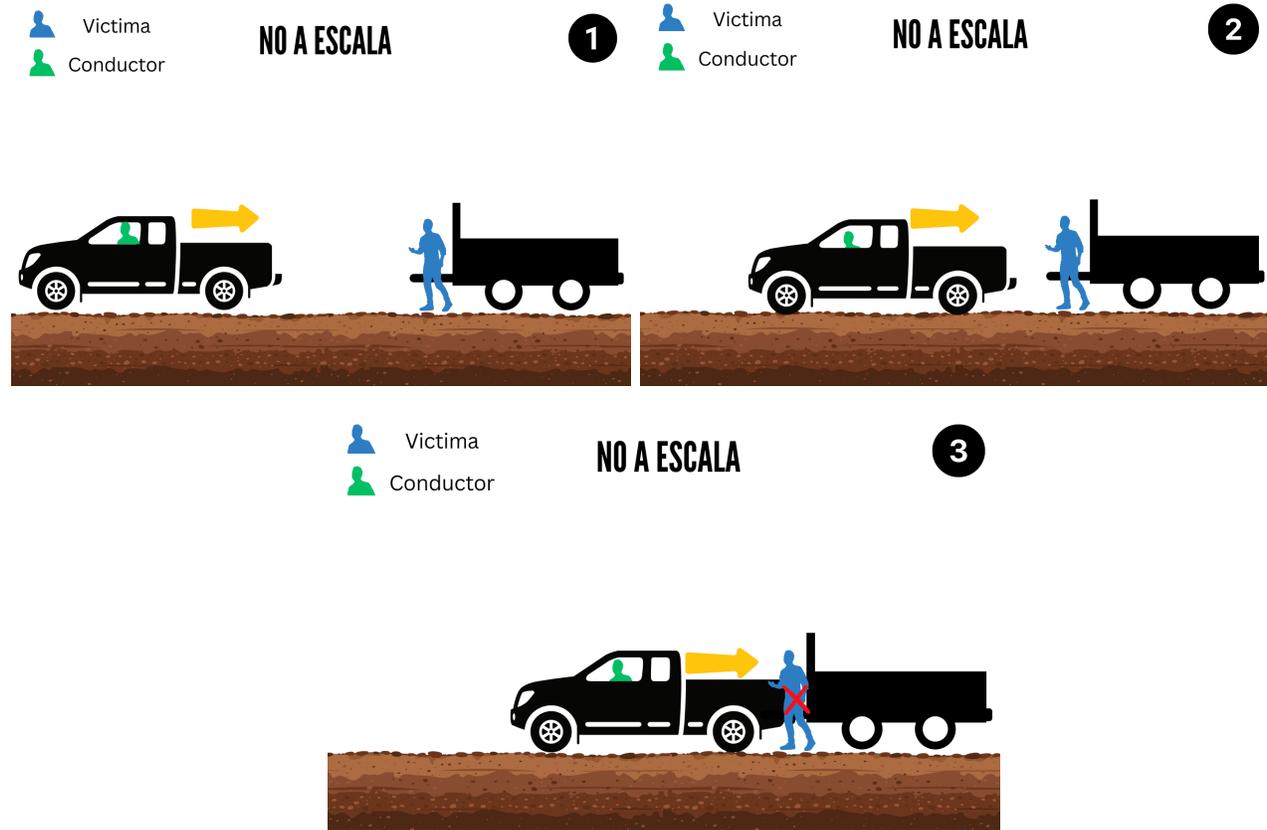
El representante declaró que la víctima estaba sujetando la lengüeta del remolque mientras un empleado hacía retroceder el vehículo hacia el remolque. La víctima guiaba al conductor tanto verbalmente como con señales manuales. Según el propietario de la granja, cuando el conductor se acercaba al remolque, pisó por error el acelerador en lugar del freno. Como consecuencia, la camioneta aceleró rápidamente marcha atrás, golpeando a la víctima. La víctima quedó atrapada entre la parte trasera de la camioneta y la parte delantera del remolque de tabaco antes de que el conductor pudiera detener la camioneta (diagrama 1).

Diagrama 1. Diagrama progresivo que representa la forma en que se produjo el incidente que provocó las lesiones mortales de la víctima. Diagrama es propiedad de Kentucky FACE.

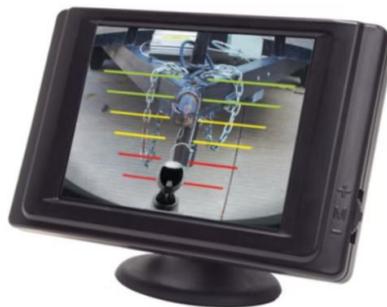
Foto 4. Cámara de asistencia para retroceder, que cuesta menos de 100 dólares.³

Los empleadores pueden considerar la utilización de cámaras retrovisoras para ayudar en el proceso de acoplamiento. Las cámaras diseñadas específicamente para ayudar en el acoplamiento de remolques son fáciles de conseguir, se pueden instalar en casi cualquier vehículo y son económicas (foto 4).
