REPORTE#: 22KY096

FECHA DEL REPORTE: 02/02/2023

Jefe de proyecto muere al caer por un tragaluz

RESUMEN

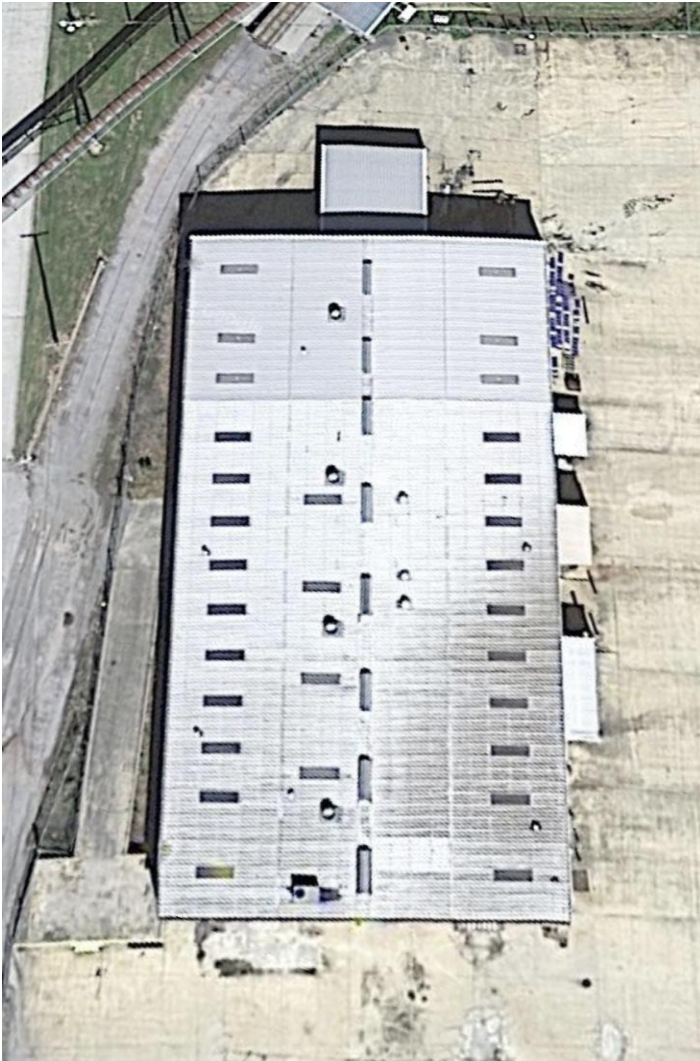
El incidente se produjo en el techo de un edificio comercial multiuso de 19,000 pies cuadrados situado en un terreno de grava cercado. El edificio ha sido rentado a varios inquilinos a lo largo de los años. Según el dueño de la propiedad, el edificio estuvo desocupado durante aproximadamente un año y medio antes de junio del 2022, cuando la alquilo el inquilino actual, una empresa comercial de electricidad. El techo está construido de metal corrugado y mide 27.5 pies a cada lado y 30 pies en su cumbre y tiene una inclinación de 1:12; lo que significa que el techo se eleva una pulgada por cada 12 pulgadas hacia la cumbre. En el techo hay un total de 30 tragaluzes de fibra de vidrio, todos originales de cuando se construyó el edificio. El suelo del interior del edificio es de concreto.

Foto 1. Imagen de Google Earth del edificio donde se produjo el incidente.
